| TS-INSPEKSJON AV EKSISTERENDE VEG | | | | Punkt nr.: 01 | | |
| FV5918 | Vallavegen S1D1 m0-m2314 | S1D1 | 55 | | Med | |

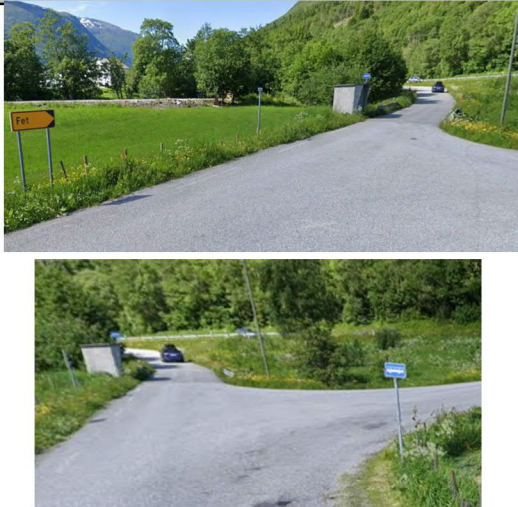
| TS-INSPEKSJON AV EKSISTERENDE VEG | | | | Punkt nr.: 01 | | |
|---|---|---|---|---|---|--|
| Busstopp ,feilplassert busskur og manglende holdeplass for på stigning | | | | | | |
| Liten | | X | | | | |

| TS-INSPEKSJON AV EKSISTERENDE VEG | | | | Punkt nr.: 01 | | |
|---|---|---|---|---|---|--|
| Busskur bør flyttast til bort til kryss og det etablerast holdeplass og busskur der busskilt står | | | | | | |

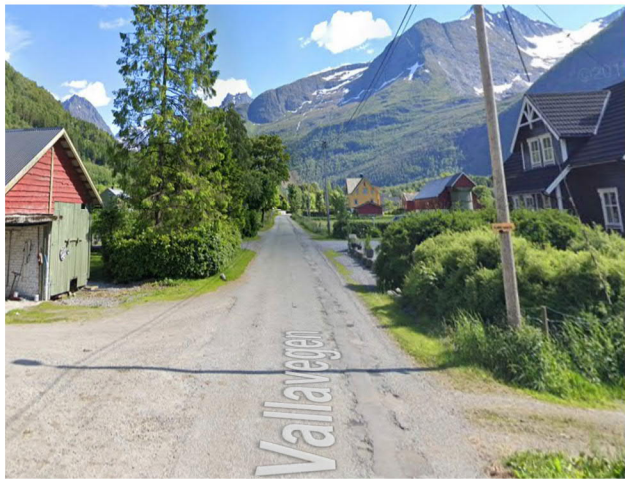
| TS-INSPEKSJON AV EKSISTERENDE VEG | | | | Punkt nr.: 02 | |
|---|---|---|---|---|---|
| <p>På denne strekninga er bygninger relativt tett inntil FV samt at gardstuna har driftsbygninger, kårboliger og hovedhus på kvar side av FV. Dette resulterer i gangtrafikk mellom disse og risiko for påkjørsler er relativ stor. Gardsutstyr, traktorer, hekker gjer at det er uoversiktlig trafikkbilde og siktsoner er ikkje optimale.</p> | | | | | |
| Middels | | | X | | |

| TS-INSPEKSJON AV EKSISTERENDE VEG | | | | Punkt nr.: 02 | |
|---|---|---|---|---|---|
| 1 Fjerne hekker som hindrer sikt<br>2 Unngå parkering av maskiner og utstyr inntil vegen<br>3 Etablere farsthumper og redusere fartsgrense til 30 km/h | | | | | |

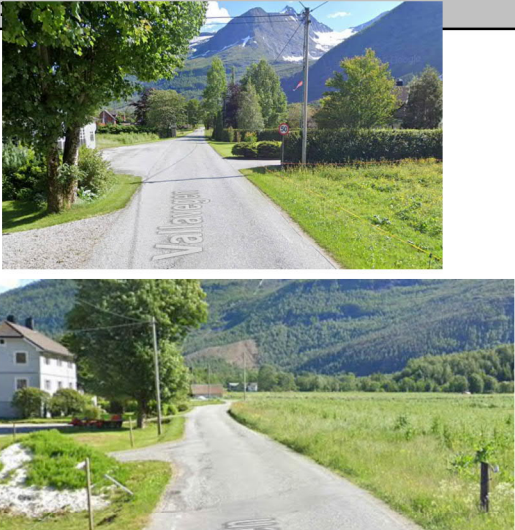
| TS-INSPEKSJON AV EKSISTERENDE VEG | | | | Punkt nr.: 03 | | |
|---|---|---|---|---|---|--|
| <p>Strekninga fra Gamle verkstaden til Åmundlars og fram til kryss urkevegen er relativt rett og oversiktlig.</p> <p>Der er 60 km sone og fotgjengere må gå i vege.</p> <p>Fartsnivået er relativt høgt og spesielt rundt Kvennhusnova er der uheldig for mjuke trafikanter.</p> | | | | | | |
| Middels | | X | | | | |

| TS-INSPEKSJON AV EKSISTERENDE VEG | | | | Punkt nr.: 03 | | |
|---|---|---|---|---|---|--|
| <p>På dette strekket bør det etablerast gangveg med belysning på vestsida av FV.</p> <p>Grunneigarar burde stille seg positivt til grunn for dette.</p> | | | | | | |
