# 15-0250 Juvabrua

Tilstandsrapport

Juvabrua, ligger på fv. 60 i Sykkylven kommune og ble bygget i 1932.

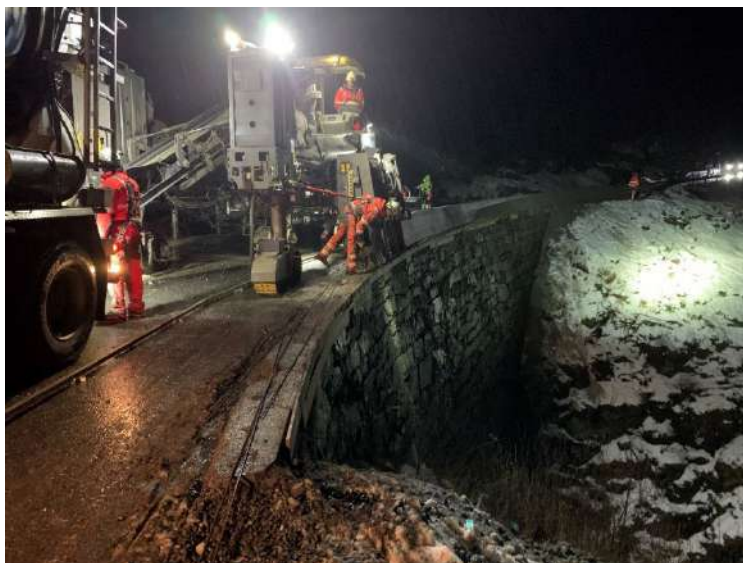
Bilde 1 Bildet er fra etablering av glidestøpt betongrekkverk på brua i 2024.

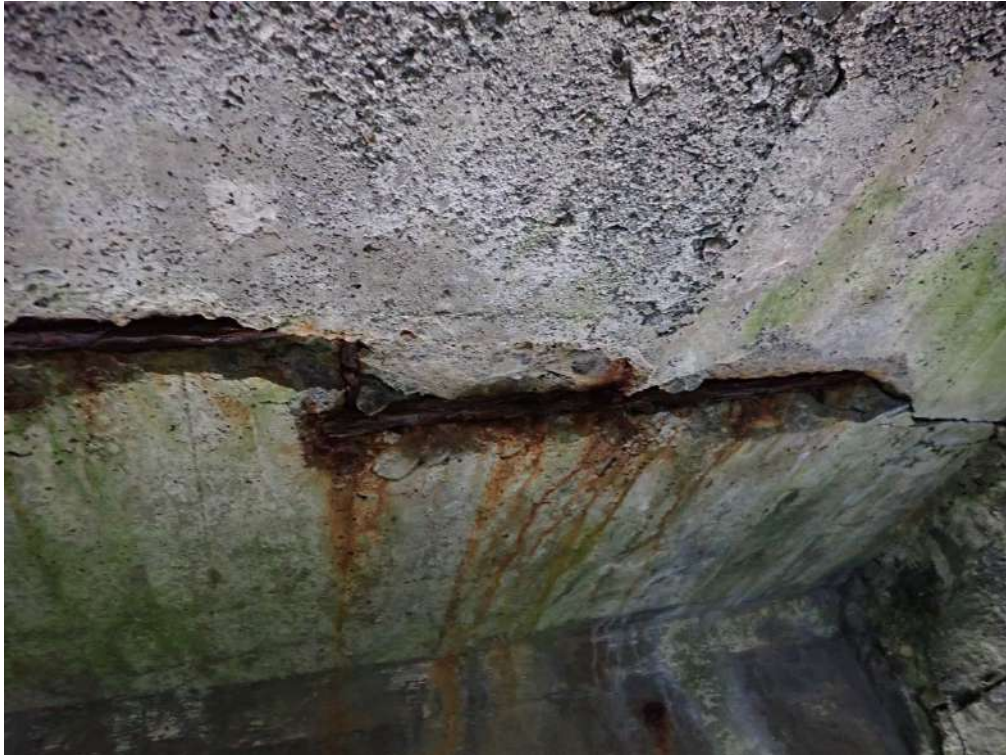
- Langsgående større sprekk i underkant plate langs frilagt og korrodert armeringsjern

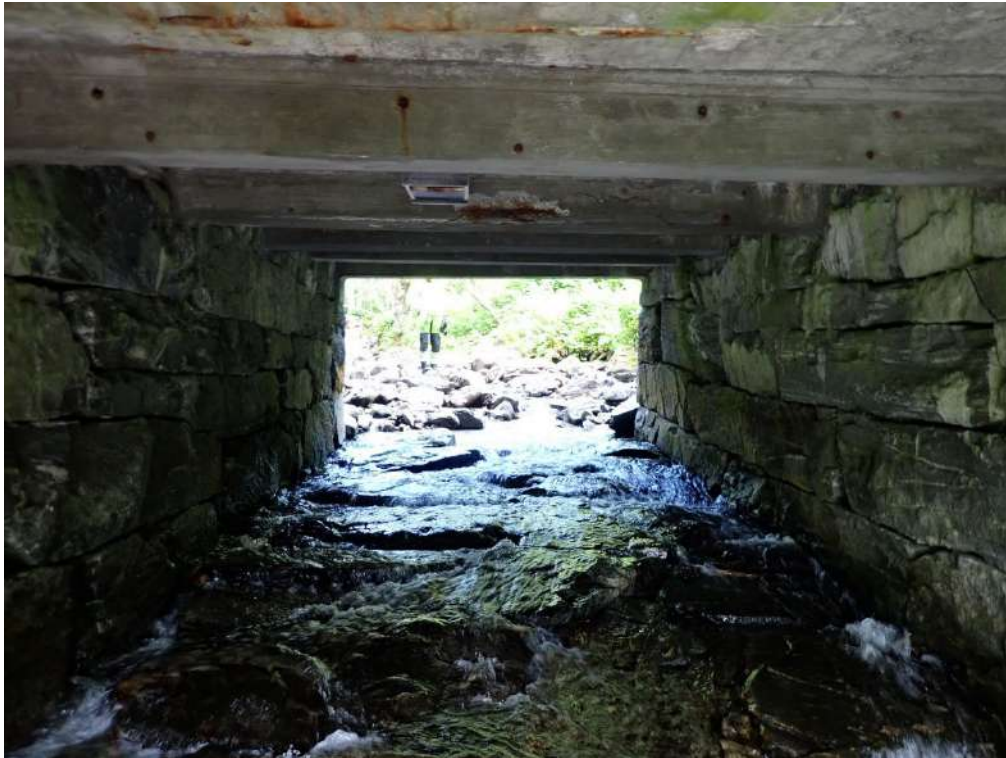
- Rustutfelling og armeringskorrosjon både på ribber og plate. Avskallinger og løs betong på grunn av dette.

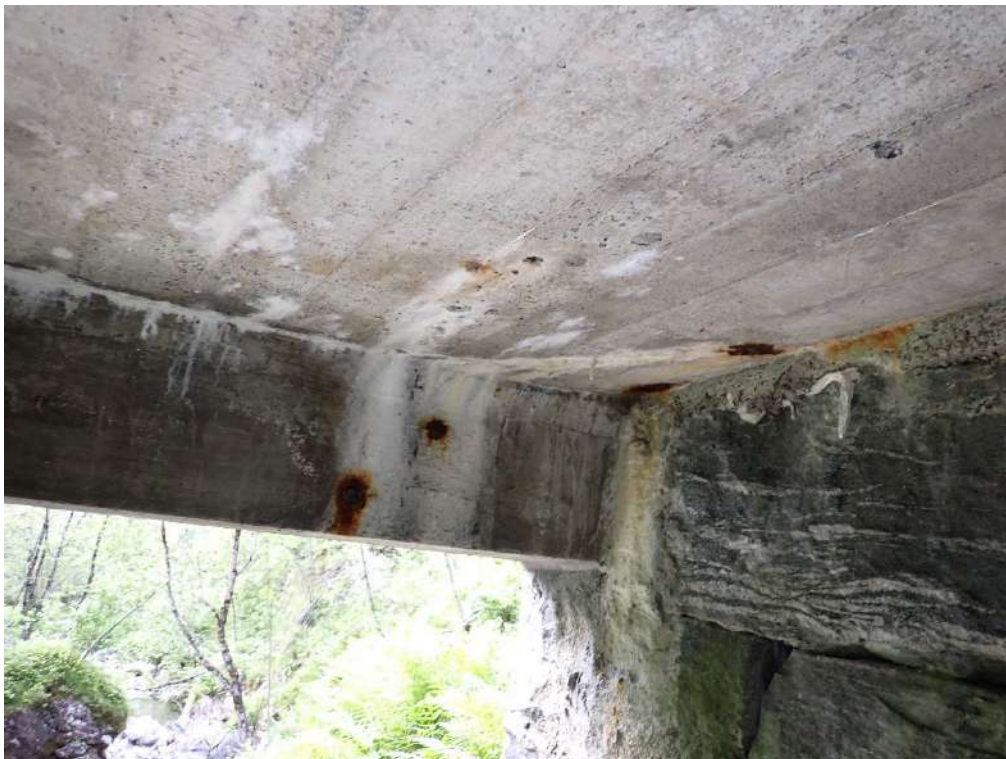
- Riss i betongen og en del fuktgjennomgang gjennom plata

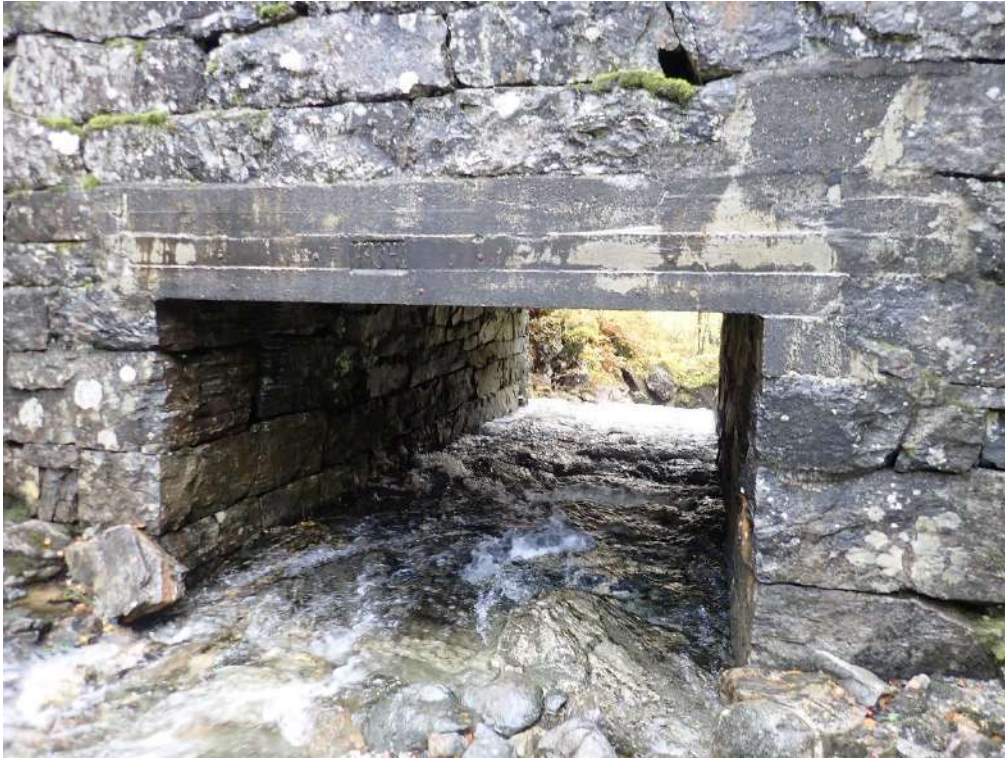
- Diagonale riss i platekant på oppstrøms side som går fra opplager og opp ved begge landkar.

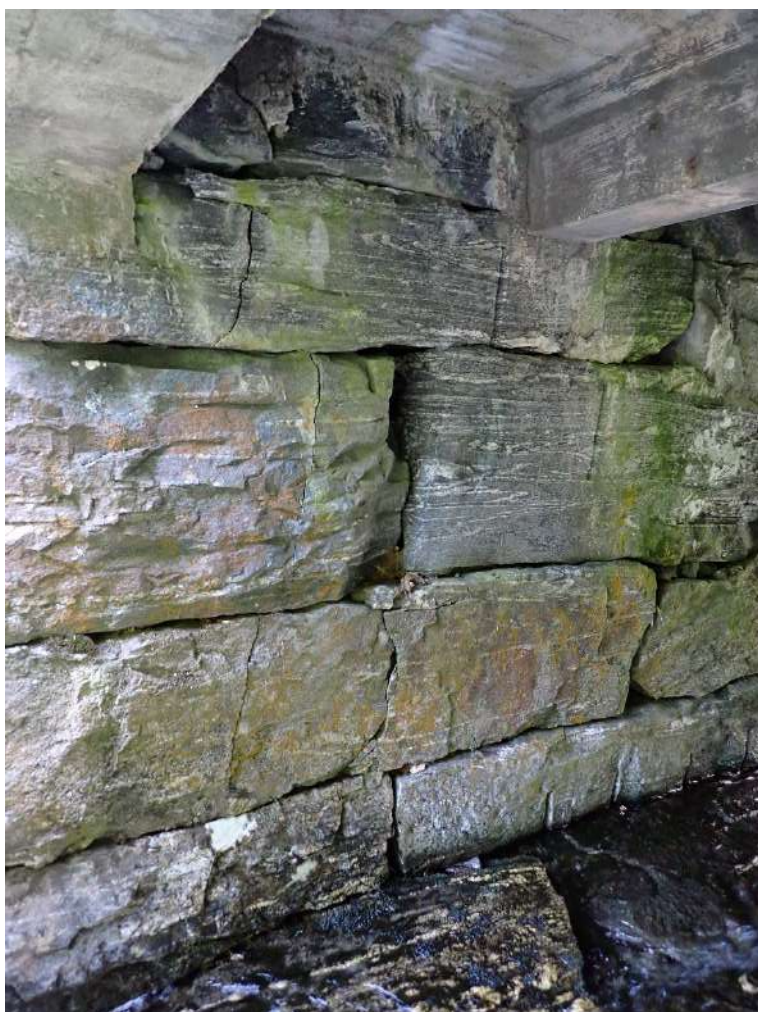
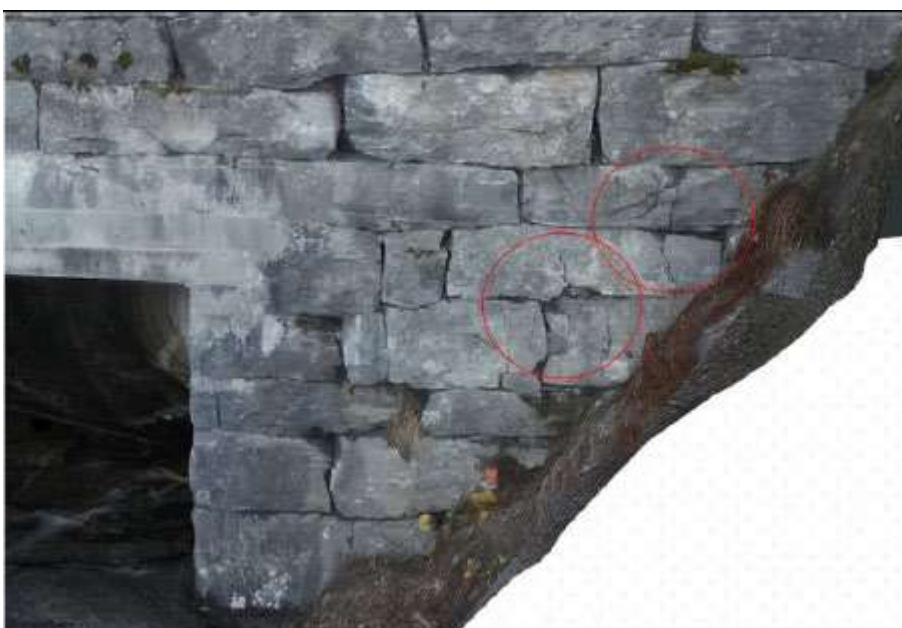
Gjennomgående sprekker i blokker i landkaret, samt delvis knusing på ei blokk. Landkaret bærer preg av stor last/store spenninger fra overliggende masser.

Skadene er ikke vurdert som kritiske, men må følges med på. Særleg ugunstig er det at det er gjennomgående sprekker i ytre del av alle steinskift i oppstrøms del av landkaret og antydning til nedknusing av enkeltblokk på samme sted. Dette gjør konstruksjonen mer sårbar, men så lenge bunnblokkene står godt på undergrunnen, vurderes det likevel ikkje som eit problem for brua.

Det er også en del sprukne blokker og delvis knusing av stein på nedstrøm side av landkaret (sidevegg).

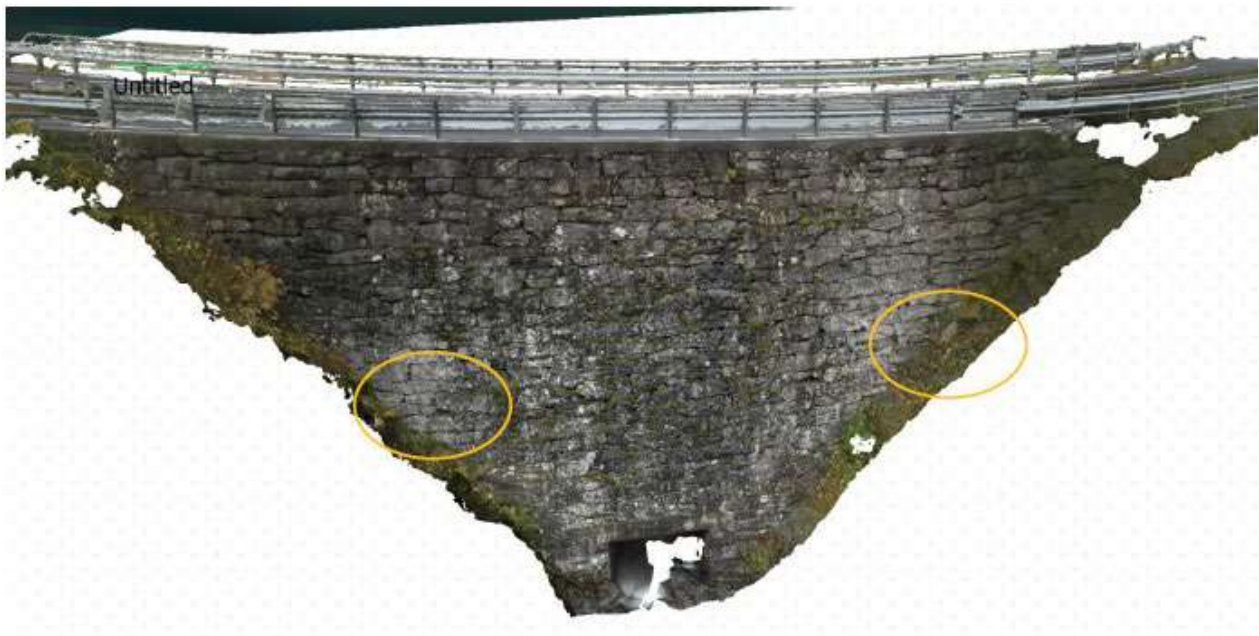
Overmuren på oppstrøms side har enkelte antydninger til mager, som markert med oransje ellipser hvor sprekkeåpning er antydning til noe større enn generelt for muren. Det er ingen indikasjon på om dette skyldes at den er bygget slik, om det er deformasjoner som har kommet til relativt raskt etter bygging på grunn av omfordeling av spenninger mellom blokker i konstruksjonen, eller om det er deformasjoner av nyere dato. Det er antydning til mage også i den sentrale delen av veggen - over elveløpet.

Analyse av enkelte tverrsnitt antyder noe brattere helning i nedre del av mur i disse partiene. Dette bør følges opp i videre inspeksjoner og eventuelt skanninger, men Norconsult anser ikke dette for å være av kritisk karakter.

Sammenligning av skanninger fra 2022 til 2023 viser ingen antydning til endringer/deformasjoner i veggen.

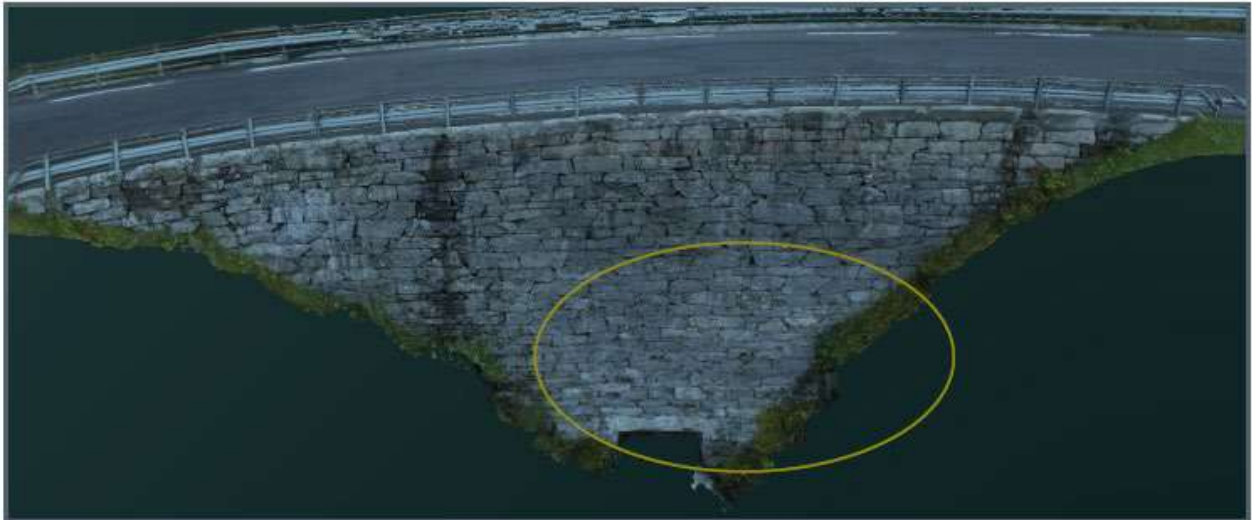
- Mage på mur på nedstrøms side av Juvabrua vurderes som mest kritisk. Her er det antydning til brattere/økt helning på de nedre 4-6 meterne i deler av murlengden – hovedsakelig i midtre og sørlig del. Dette gjør muren mer utsatt for deformasjoner.
- Det er funnet antydning til to mager også på oppstrøms side med brattere helning i nedre del av muren – disse vurderes mindre kritisk.

Veggen på nedstrøms side har tydelig mage i midtre parti og et stykke mot sør.

Norconsult anbefaler at oppfølging med årlige skanninger opprettholdes, da magen på nedstrøms side er vesentlig. En videre utvikling av deformasjon i denne veggen vil kunne nå et kritisk punkt der deformasjonen til slutt akselererer mot en endelig kollaps i deler av konstruksjonen.

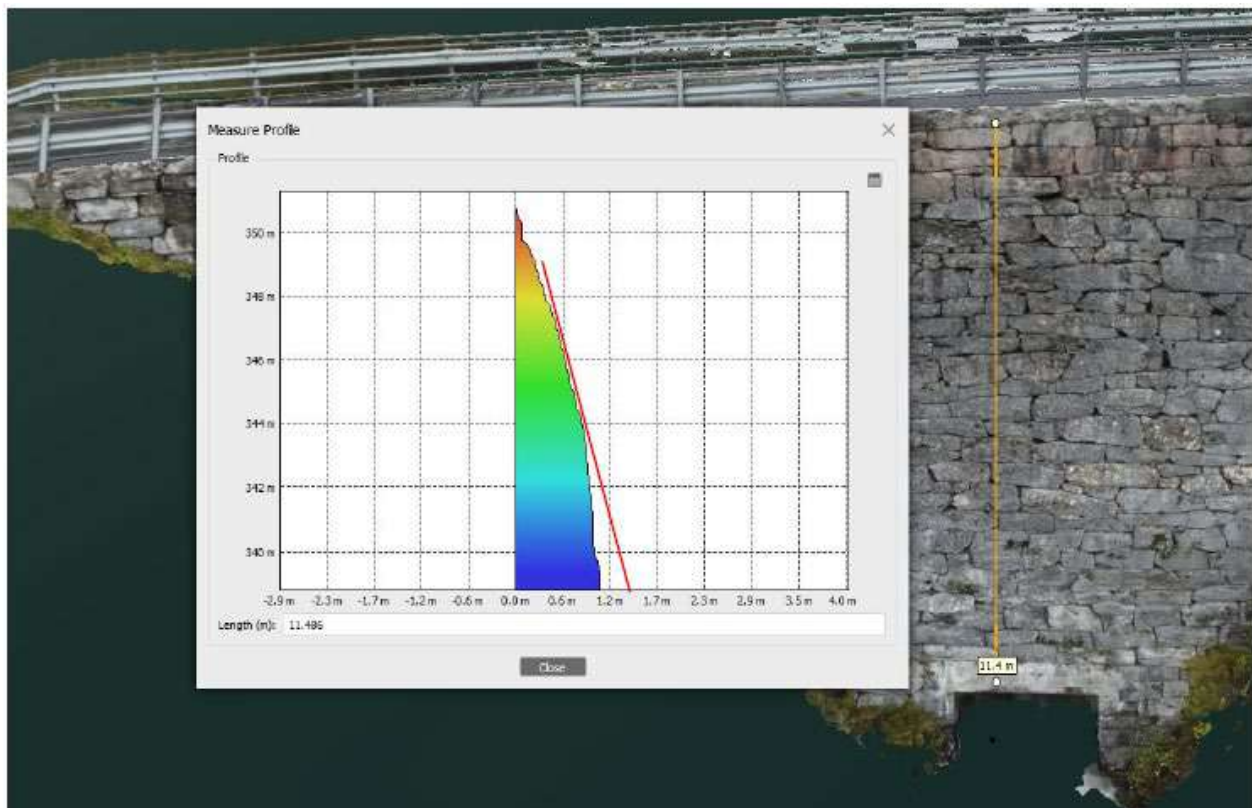
På grunn av store variasjoner i steinstørrelse og form, samt varierende helning på steinskift, er det flere «uryddige» områder i muren/veggen. Områder med større sprekkeåpning er ofte en antydning på noe bevegelse, men her samsvarer ikke uryddige partier med målte helningsavvik i modell. Målingene, som vist av eksempel i figuren nedenfor, viser at nedre del er vesentlig brattere i dette partiet, og samsvarer med deformasjon i form av «mage» på muren.
