# **Enkel strandsonetbefaring ved lokalitet Bugane**

| Strandsonebefaring lokalitet Bugane | | |
| Rapportnummer | 110213882 | |
| Rapportdato | 25.09.2024 | |

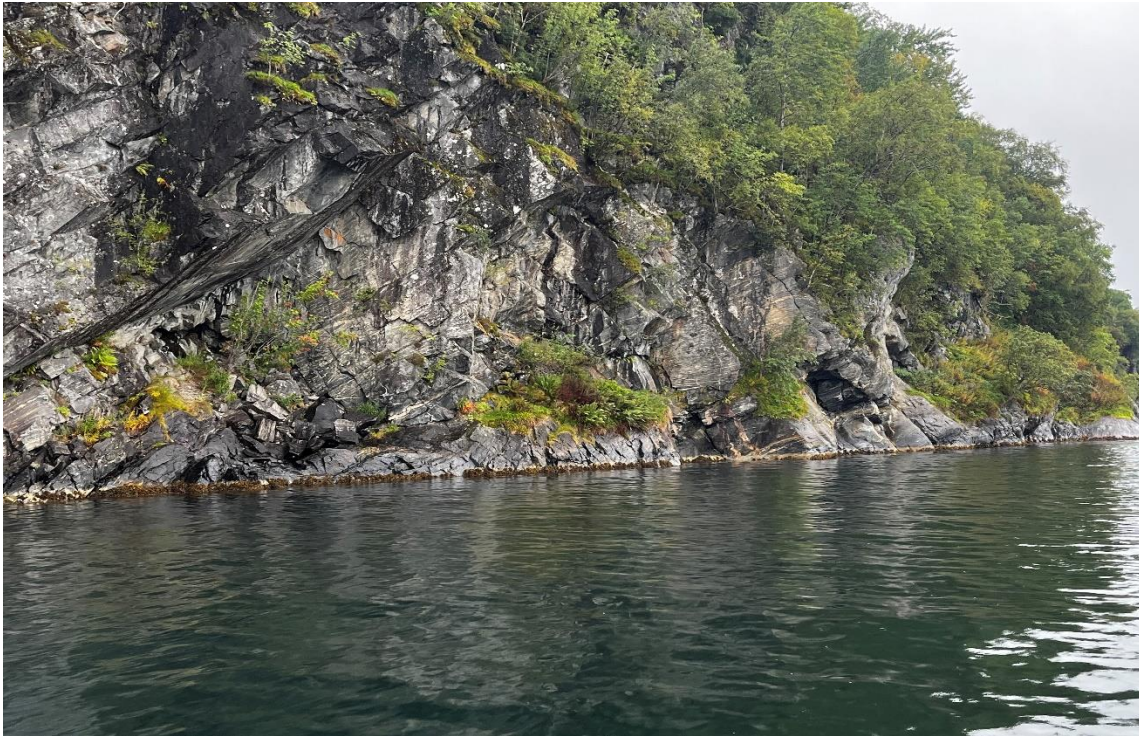
**Figur 4.1.1**

| Figur nummer | | Merknad |
|---|---|---|
| 4.1.1 | Oversiktsbilde, startpunkt befaring. | <i>Ingen forurensing observert.<br/>Koordinat 62°26.194 N / 06°48.966 Ø</i> |

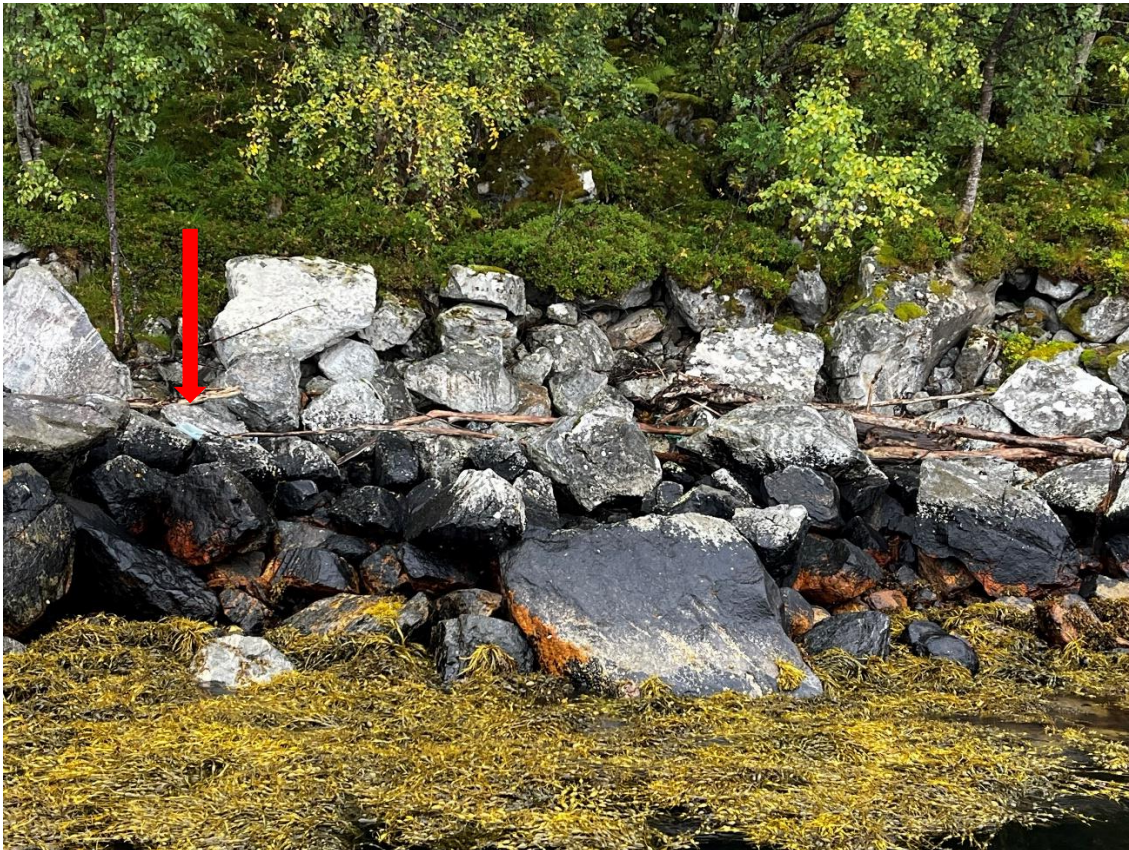
Det ble ikke observert søppel eller tegn til oljefilm, proteinfilm eller lignende i vannoverflaten i umiddelbar nærhet til oppdrettsanlegget (startpunkt befaring; Figur 4.1.1). I området hvor en ut i fra vind-, bølge- og strømføring kan forvente størst transport av avfall, ble det imidlertid gjort et enkeltfunn av taurester, og et enkeltfunn av plastrester hhv. 400- og 600 meter sør-øst for anlegget (Figur 4.1.2 og 4.1.3).

| Figur nummer | | Merknad |
|---|---|---|
| 4.1.2 | Nærbilde, omtrent 400 meter sørøst for anlegget. | <i>Nærbilde av funn av plastrester<br/>Koordinat 62°26.070 N / 06°49.412 Ø</i> |

**Figur 4.1.2** Rød pil indikerer funn av plastrester.

Oppdretter opplyser om at det utføres årlige ryddeaksjoner i nærhet til anlegget. Det oppfordres til å forsette med årlig opprydding av fjæresonen. Ved lokalitet Bugane er det registrert svært høy overflatestrøm mot øst (Åkerblå, 2021), med noe registrert returstrøm mot vest. Nærområdene sør-vest for anlegget bør derfor også inkluderes ved neste opprydding, da det er sannsynlig at noe avfall vil kunne transportes i denne retningen.

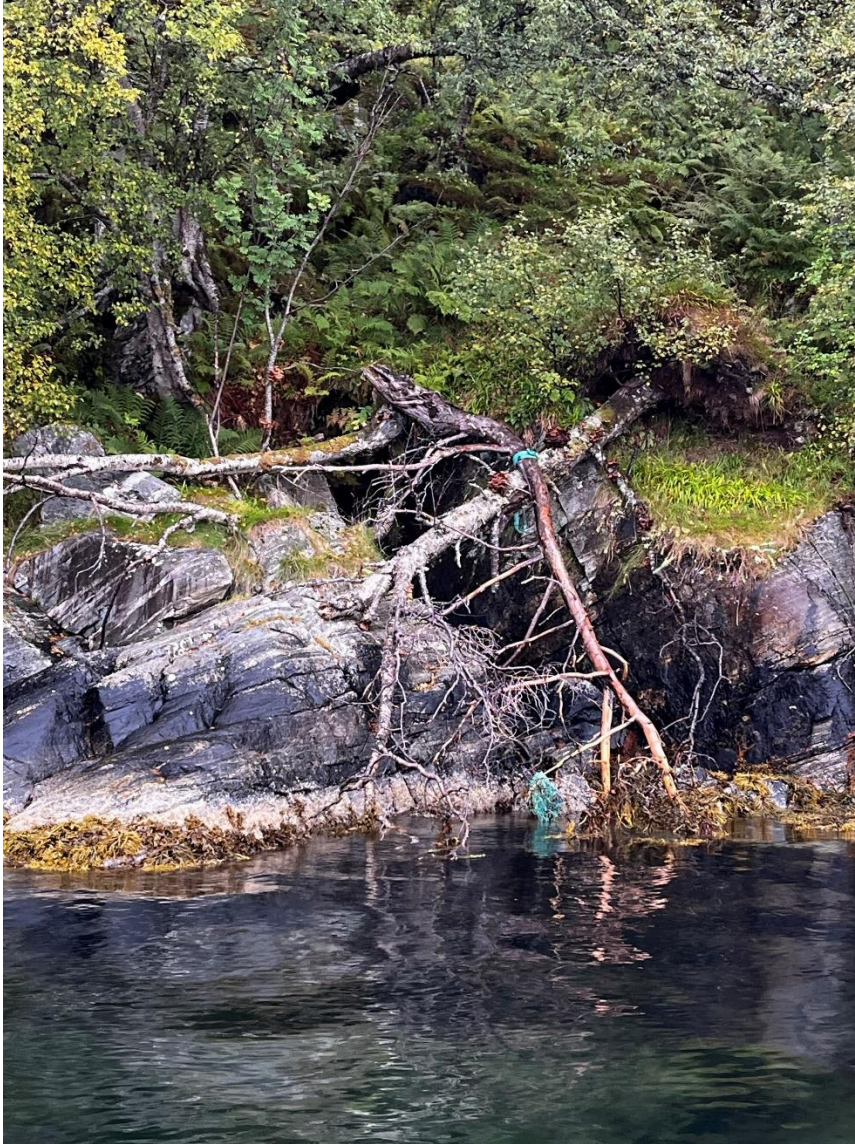
**Figur 4.1.3**

| Figur nummer | | Merknad |
|---|---|---|
| 4.1.3 | Nærbilde, omtrent 600 meter sørøst for anlegget. | <i>Nærbilde av funn av taurester<br/>Koordinat 62°26.037 N / 06°49.689 Ø</i> |

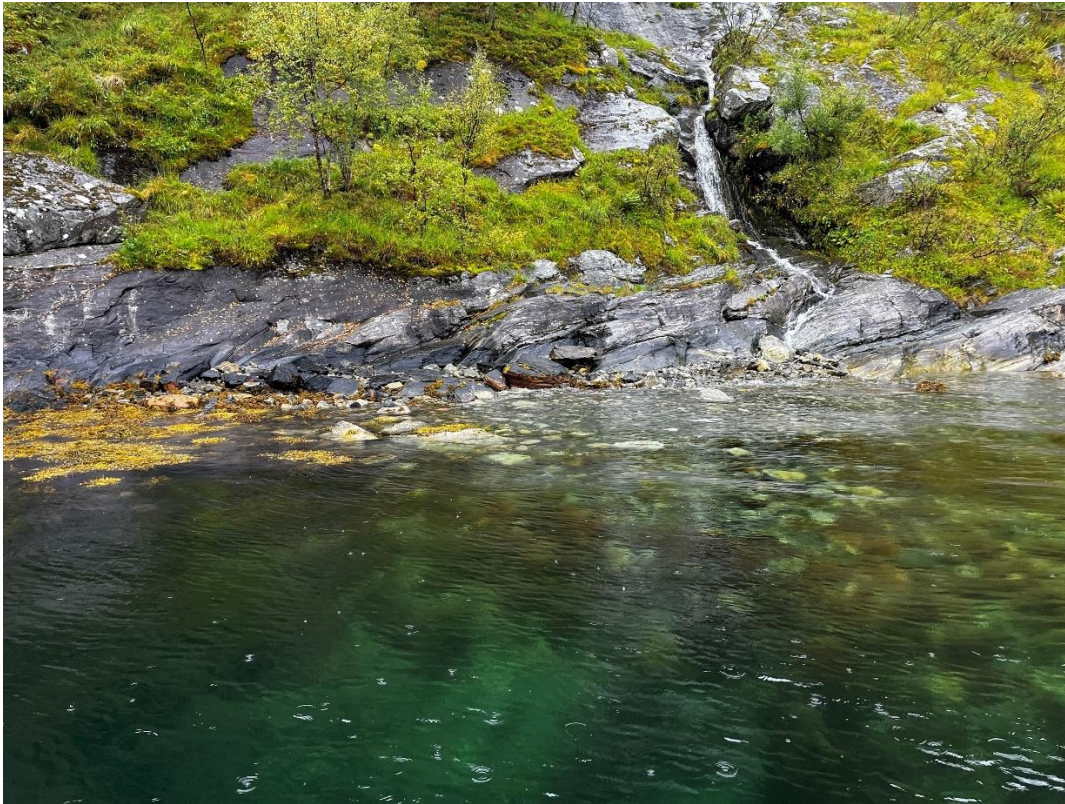
**Figur 4.1.4**

| Figur nummer | | Merknad |
|---|---|---|
| 4.1.4 | Oversiktsbilde, omtrent midtveis i befaringsområdet. | <i>Ingen forurensing observert<br/>Koordinat 62°26.035 N / 06°49.972 Ø</i> |

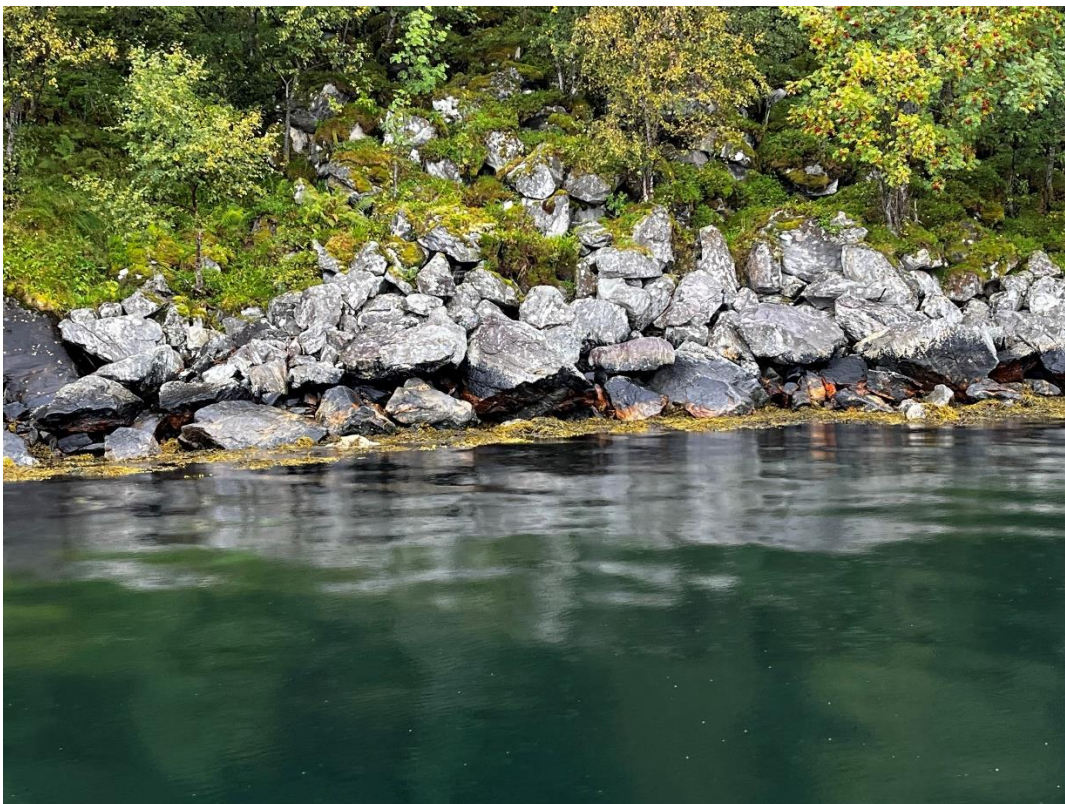
**Figur 4.1.5**

| Figur nummer | | Merknad |
|---|---|---|
| 4.1.5 | Oversiktsbilde, omtrent ¾ av befaringsområdet. | <i>Ingen forurensing observert<br/>Koordinat 62°26.027 N / 06°50.275 Ø</i> |

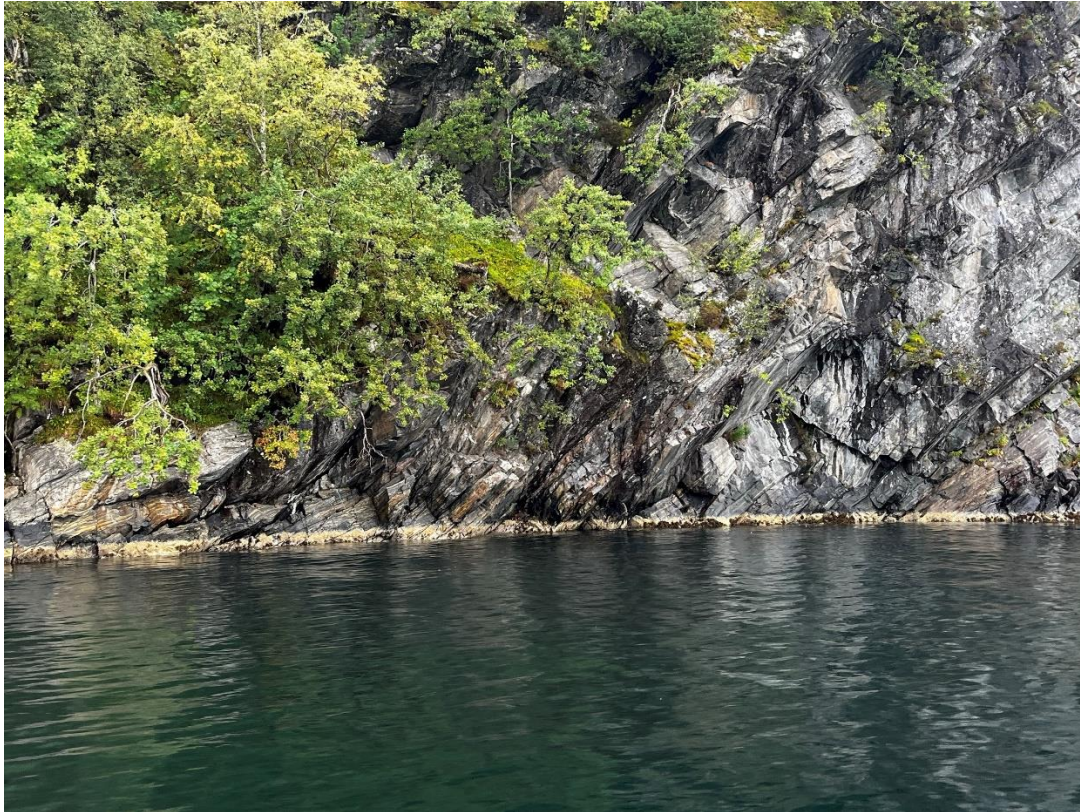
Figur 4.1.6

| Figur nummer | | Merknad |
|---|---|---|
| 4.1.6 | Oversiktsbilde, slutt punkt befaring. | <i>Ingen forurensing observert<br/>Koordinat 62°26.036 N / 06°50.677 Ø</i> |
