Møre og Romsdal  
fylkeskommune

# NOTAT

Juvbrua – teknisk tilstand, eigarskap og vidare  
handtering

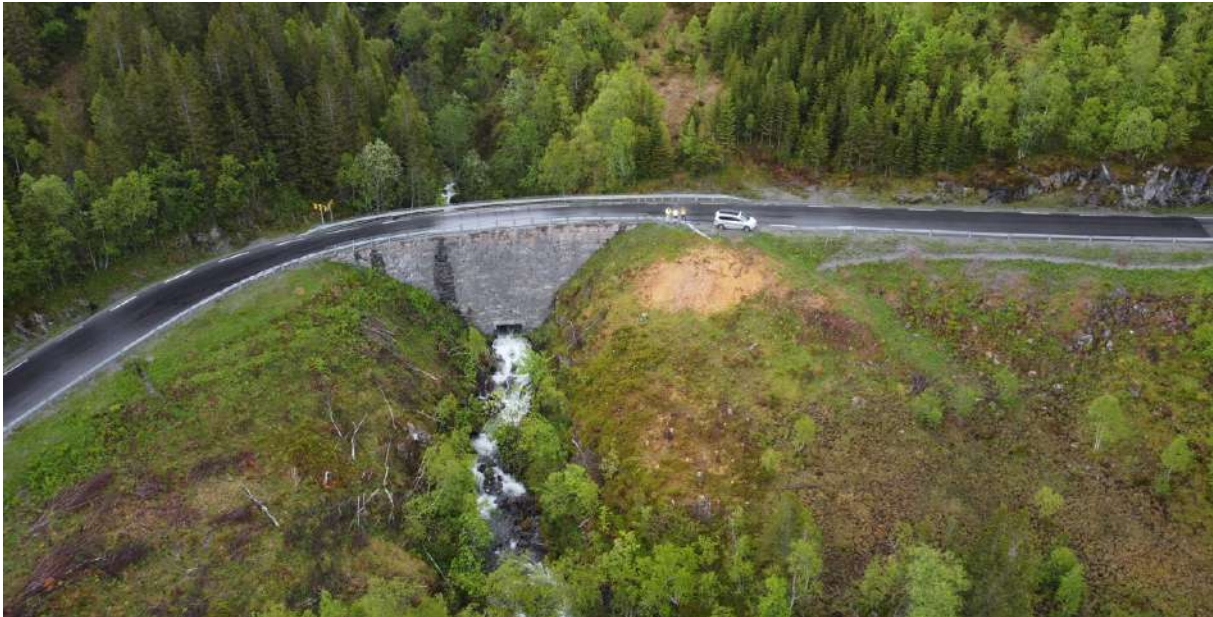
Figur 1: Foto: Multiconsult AS

Juvbrua vart bygd i 1934 som ei betongplatebru med steinmurar og betongrekkverk. Brua har sidan oppføringa vore ein viktig del av fylkesvegnettet i Sykkylven, og har tent som sentralt samband for trafikk og ferdsel i området. Etter vegreforma vart eigarskapen overført til Møre og Romsdal fylkeskommune.

Ribbeplata i betong, som utgjør overbygninga, er frå 1934. Det finst ikkje originale teikningar eller detaljert berekning av bereevna. Det er påvist langsgåande sprekkar i underkant av plata, rustutfelling og armeringskorrosjon, samt avskalingar og laus betong. I tillegg er det observert riss i betongen og fuktgjennomgang, samt diagonale riss i platekant på oppstrøms side. Desse skadane reduserer bereevna til plata vesentleg.

Landkar og steinmurar er generelt godt stablet, men har middels steinkvalitet og varierende utføring. Det er mage og deformasjonar, særleg på nedstrøms side, med brattare helning i nedre del. Oppstrøms side har også antydning til mage, men desse vurderast som mindre kritiske. Gjennomgåande sprekkar og delvis knusing av stein i fleire område gjer konstruksjonen meir sårbar, og landkaret mot Sykkylven har gjennomgåande sprekkar og delvis knusing, særleg i ytre del av steinskifta.

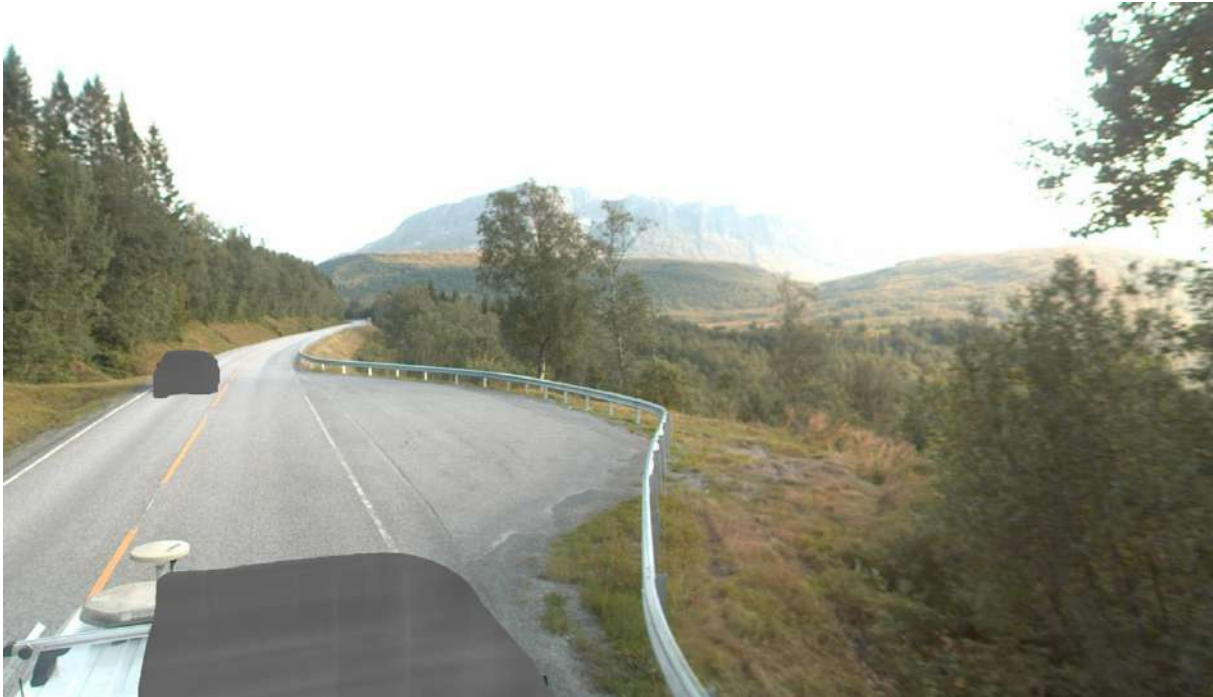
Figur 4 Opparbeide område 500 meter sør for planområde

Fylkeskommunen viser til at det allereie er etablert eit stoppunkt 500 meter nord for dagens bru, og rår kommunen til å søkje finansiering for å vidareutvikle dette arealet. Det kan vere aktuelt å bruke stein frå den gamle brua og rydde vegetasjon for å etablere eit utsiktspunkt i området.
