Skredfarevurdering Rønaset

SKREDFAREVURDERING

DOK.NR. 20210662-01-R

REV.NR. 0 / 2021-11-30

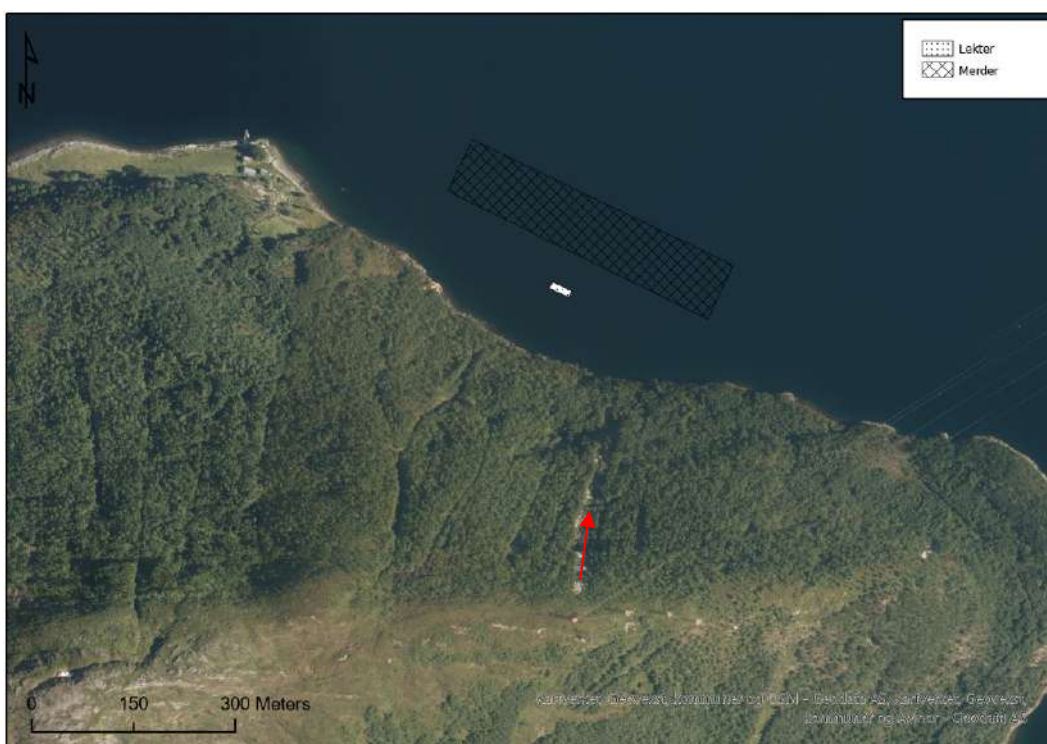
Figur 2-3. Flybilde fra 2018. Spor etter jordskredhendelsen i 2016 synlig som vegetasjonsfritt område.

Det er skog i området som er synlig på flybilder, samt på bilder fra oppdragsgiver. En tydelig fortetting av skogen kan observeres i flybilder fra perioden 1961 (Figur 2-4) til 2018 (Figur 2-3). Skog som vokser opp i skredbanene vil imidlertid kunne ødelegges ved store og sjeldne skred. Bilder fra oppdragsgiver er presentert i Figur 2-5 og Figur 2-6.

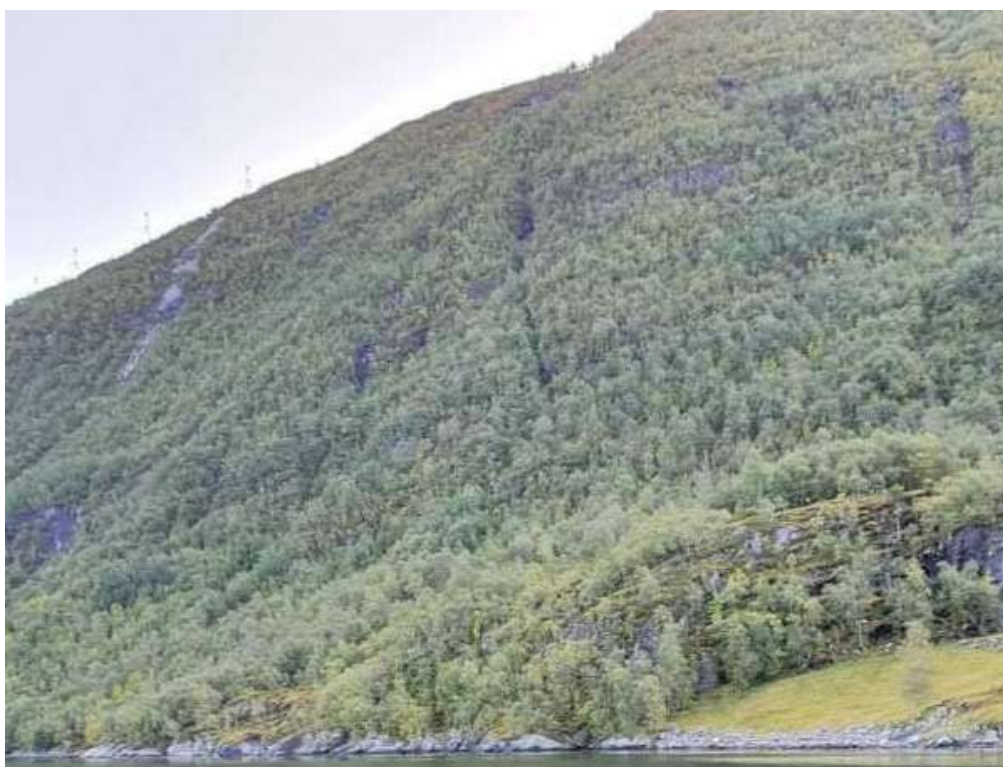
Figur 2-5. Deler av fjellsiden med tidligere jordskredhendelse synlig til venstre i bildet.

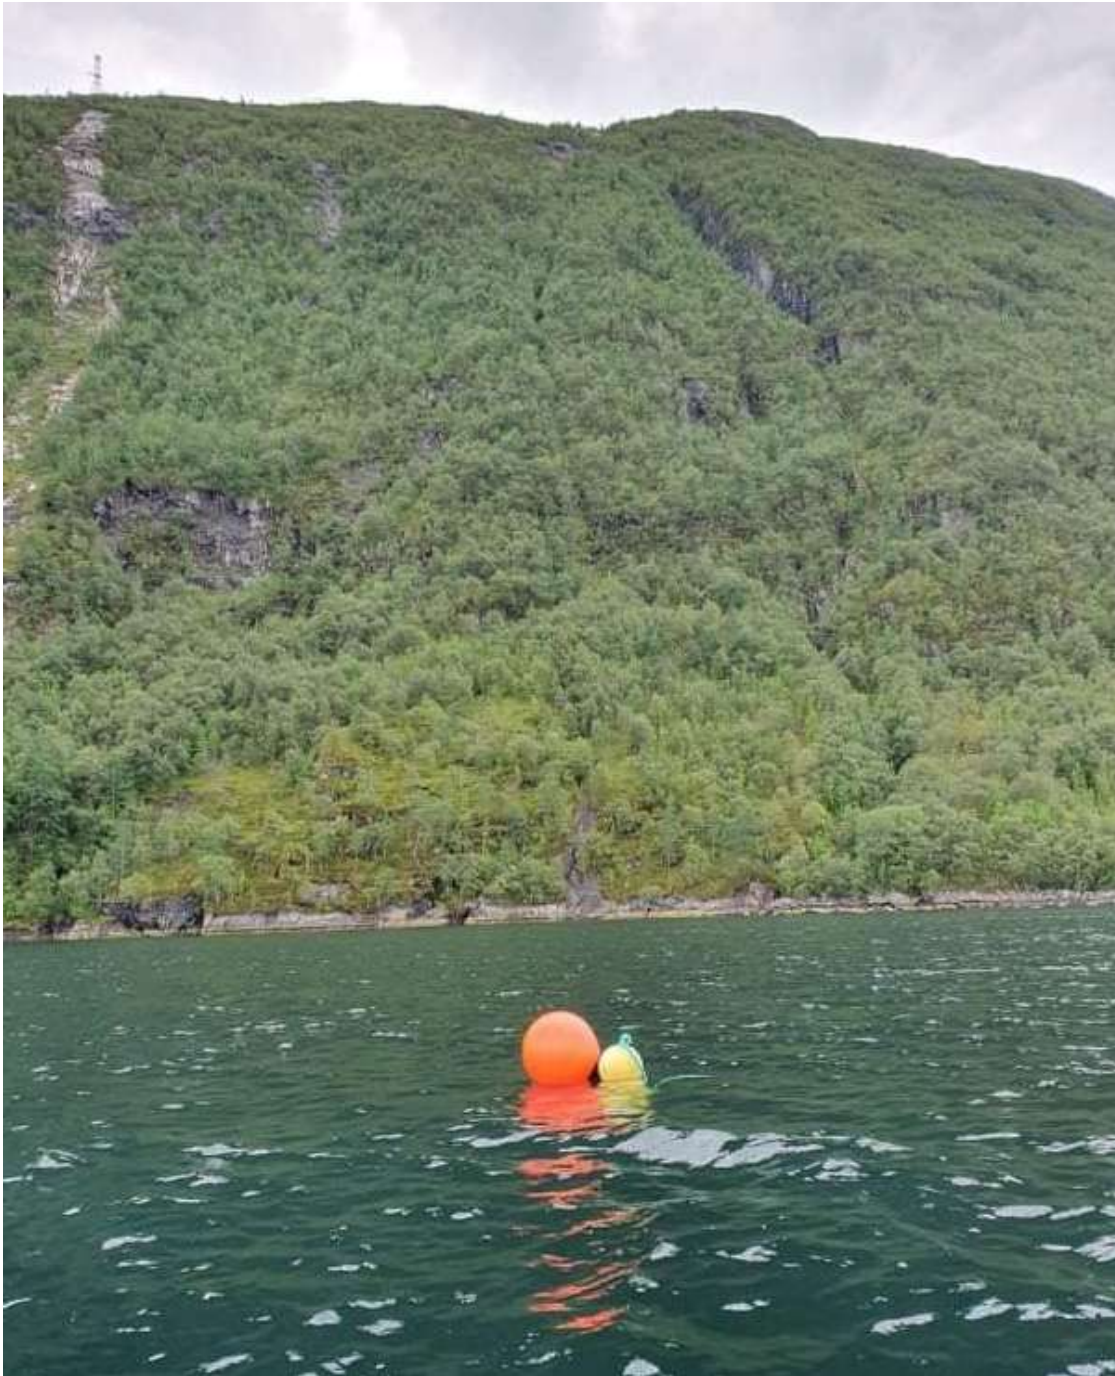
Figur 2-6. Deler av fjellsiden. Gjelet er synlig til høyre i bildet, og tidligere jordskred/utglidning til venstre i bildet.

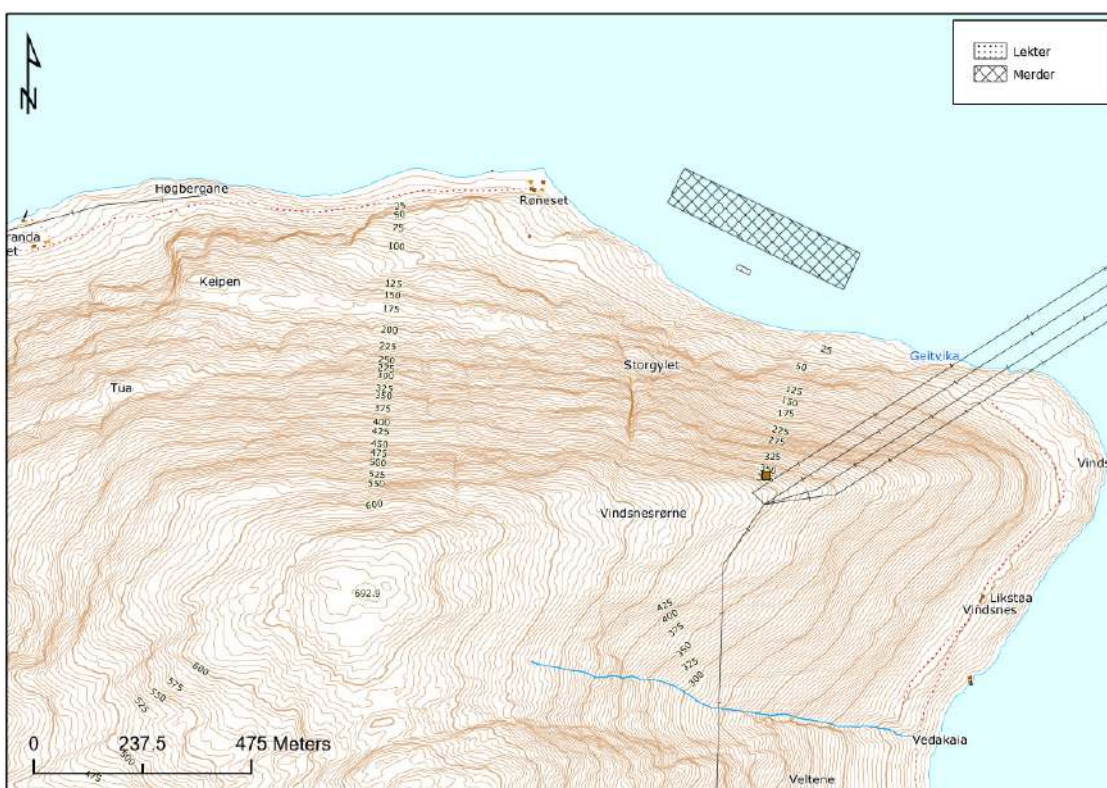
Figur 3-1. Skredhendelse fra 2016 markert som liten brun firkant (Fra NVE skredatlas).

Det er en registrert skredhendelse i området. Dette er et jordskred som gikk den 10. august 2016. Skredet løsnet fra toppen av ryggen ved Vindsnesørne, ca. ved 375 moh (Figur 3-1). I skredløpet er det i dag bart fjell, som kan tyde på tynt løsmassedecke i skråningen. Massene fra skredet er antatt å ha gått ned til fjorden ifølge NVE skredatlas. Bilder fra fjellsiden, flybilder og fjellskyggekart støtter dette.
