| Oppdrag | Nummer og navn<br>25706 Sykkylven, Hundeidvik -<br>Skredfarevurdering for tre reguleringsplanar<br>langs Kursetstranda og Nygårdsstranda | Oppdragsleder<br>Hedda Breien |
| Dokument | Nummer<br>25706-01-2<br>Utført av<br>Hedda Breien | Dato<br>2025-12-12<br>Kontrollert av<br>Hans Georg Grue |

## Utredning av sikkerhet mot skred i bratt terreng for 3 reguleringsplaner langs Kursetstranda og Nygårdsstranda, Hundeidvik

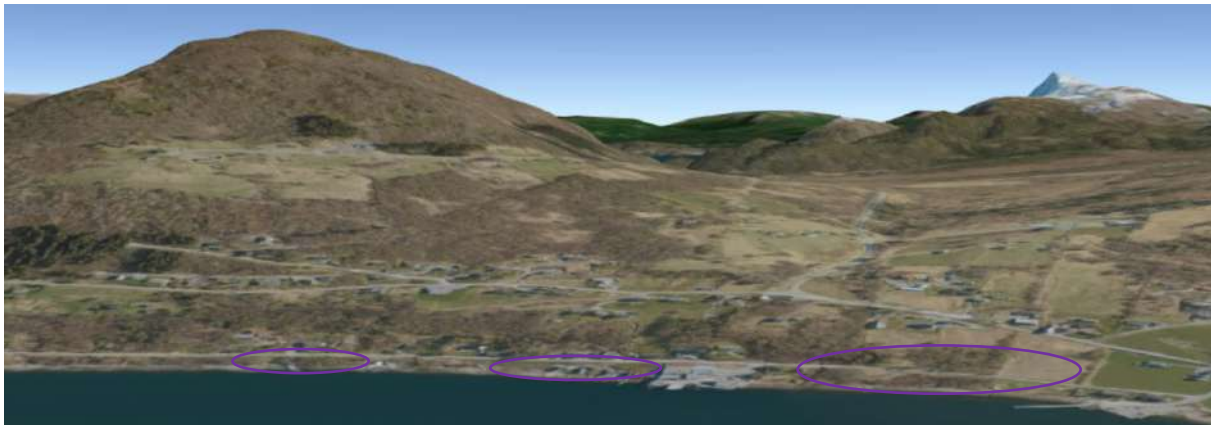
Figur 3: Oversiktsbilde for kartleggingsområdene (omtrentlig markert med lilla ellipser) og påvirkningsområdet, fra norgebilder.no

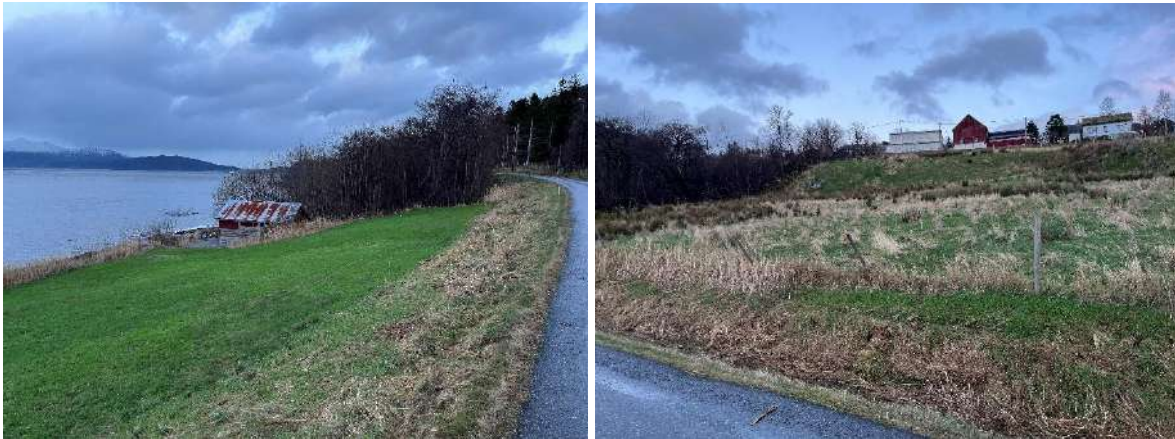
Dette området ligger like nord for fergekaia og omfatter både skråningen fra vegen Kursetstranda og ned til sjøen og det slakere området på oppsida av vegen, opp til terrassen ovenfor. På oppsiden av vegen når området også over elva og nord til Jarnes sine lokaler. Dette reguleringsområdet er i dag stort sett dyrkamark med gras, med unntak av området rundt elva som er mindre framkommelig og som preges av blokker og skog. Mesteparten av området er slakt, mindre enn 10 grader, men det er en brattere terrassekant opp til dyrkamarka ovenfor. Det er også en liten, lokal berghammer med omkring 2 m høyde ved bekken. Bekken Raudåa går for det meste på fjell inne i reguleringsområdet. Bildene under illustrerer forholdene.

*Figur 5 Reguleringsområde 1. Sørlig del.*

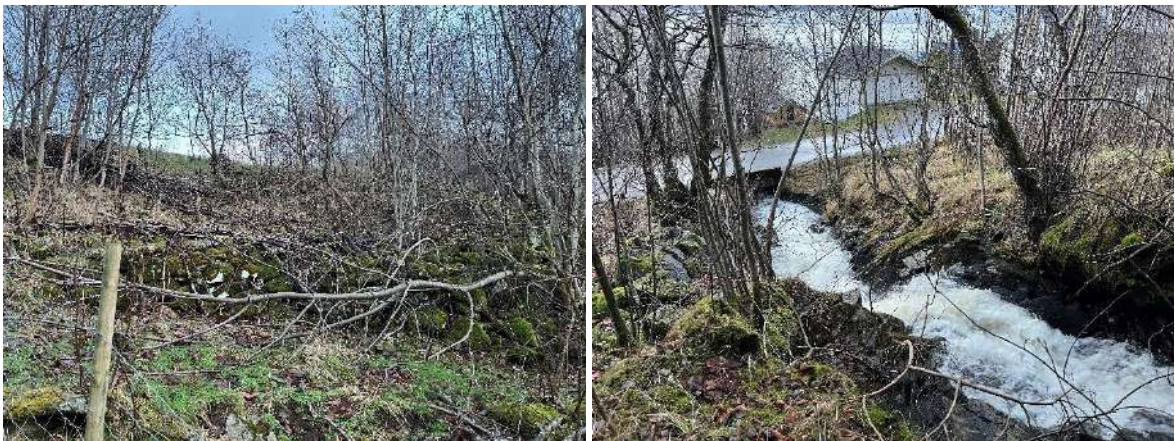
*Figur 6 Reguleringsområde 1. Nordlig del. Elva som kommer ned går for det meste på fjell.*

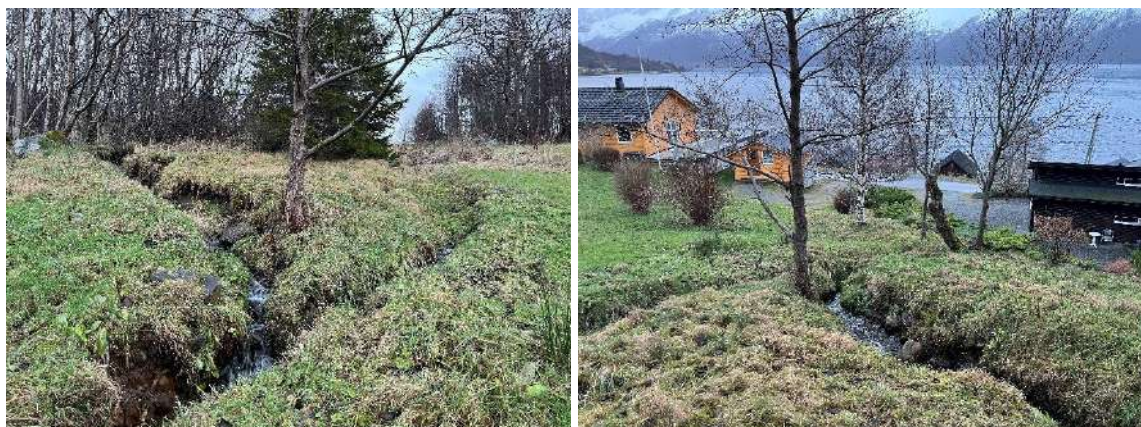
*Figur 8 Liten bekk kommer ned langs boligene.*

Reguleringsområde 2 (Figur 8-Figur 10) er et mindre område på nedsiden av vegen, rett nord for Jarnes. Deler av området er i dag bebygd med rorbulignende bygg. Området på oversiden av vegen er bebygd med boliger, og terrenget der er omkring 15 grader bratt opp til terrassekanten 20 høydemeter ovenfor. Det er stedvis synlig bart berg. En mindre bekk kommer ned mellom boligene, gjennom rør under vegen og inn i kartleggingsområdet.

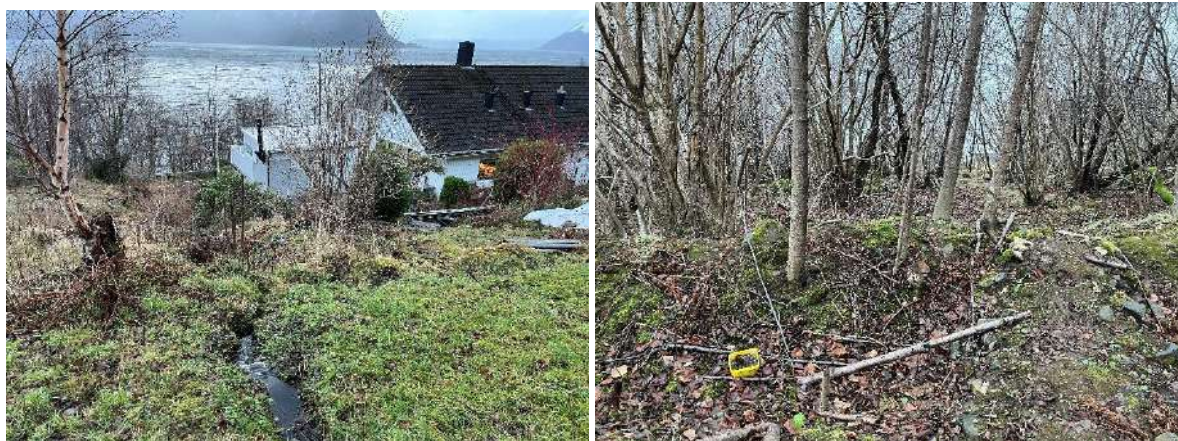
*Figur 11 Området like ovenfor reguleringsområde 3*

Dette området ligger på nedsida av vegen, med bolighus på oppsida av vegen (Figur 12). Også her er skråningen opp til terrassekanten omkring 15 grader bratt, med enkelte små, brattere partier (Figur 13). En bekk kommer ned fra dyrkamarka ovenfor og renner like forbi et av husene på oppsiden av vegen. Det er tegn til noe overvann i området høyere oppe (Figur 11), like nedenfor dyrkamarka, men dette drenerer rett sør for kartleggingsområdet.

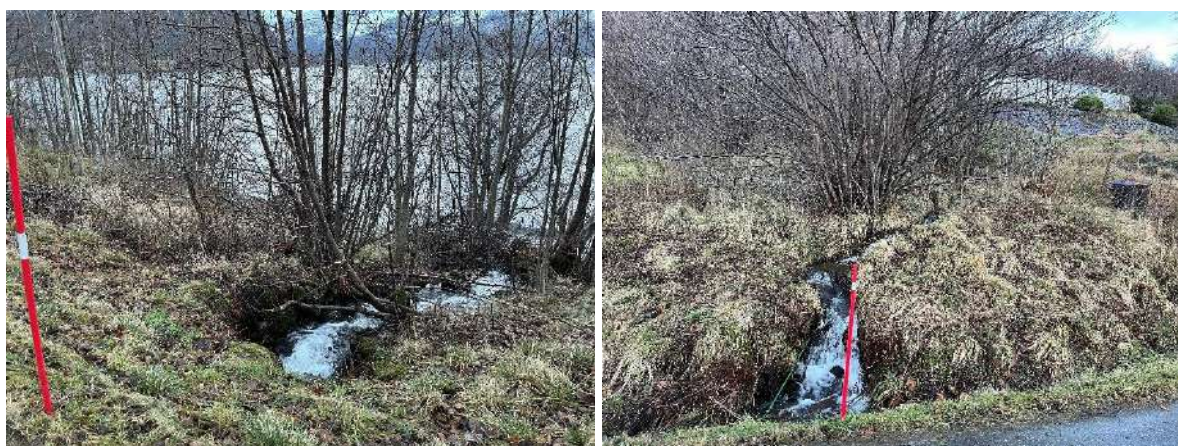
*Figur 12 Reguleringsområde 3, nedside og oppside av vegen, ved bekken*

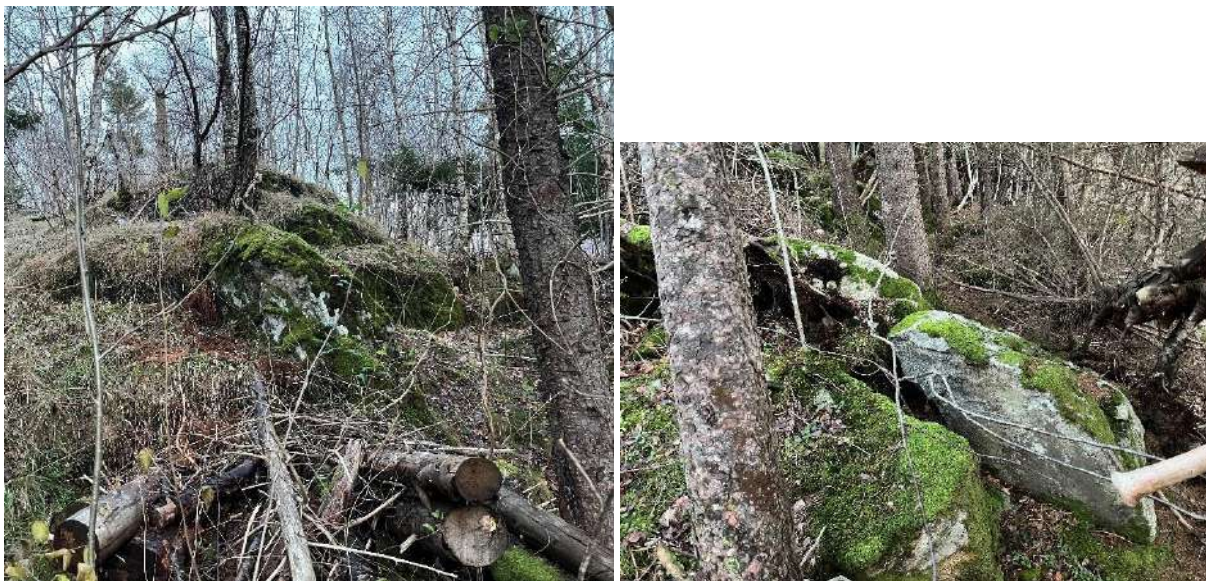
Figur 19 Lokal skrent inne i reguleringsområde 1.

Befaringen viste en liten skrent med lav egenhøyde (maks. 2 m) inne i reguleringsområde 1, like ved Raudåa (Figur 19). Her har det vært noe forvitring på stedet, men blokkene ligger helt inntil skrenten og løsnesannsynligheten vurderes som mindre enn 1/1000 per år.
