## ► **Vurdering av områdestabilitet**

Geoteknisk rapport

Oppdragsnr.: **52404952** Dokumentnr.: **52404952-RIG-R01** Versjon: **J01** Dato: **2024-09-09**

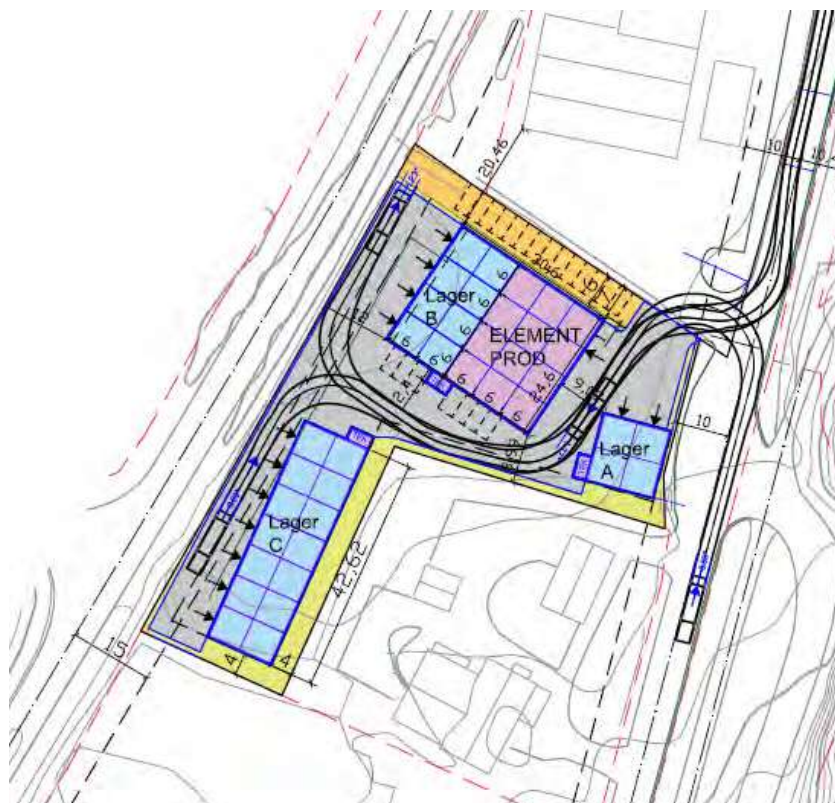
Figur 1-1: Planskisse over eiendom gbnr. 17/451 i Sykkylven kommune.

Eiendom med gbnr. 17/451 i Sykkylven er under planlegging for oppføring av næringsshaller til produksjonslokale for veggelementer, samt lagermoduler for utleie. En planskisse over tiltaket er vist i Figur 1-1. I forbindelse med at området ligger under aktsomhet for kvikkleireskred er Norconsult Norge AS engasjert for å utrede områdestabiliteten.

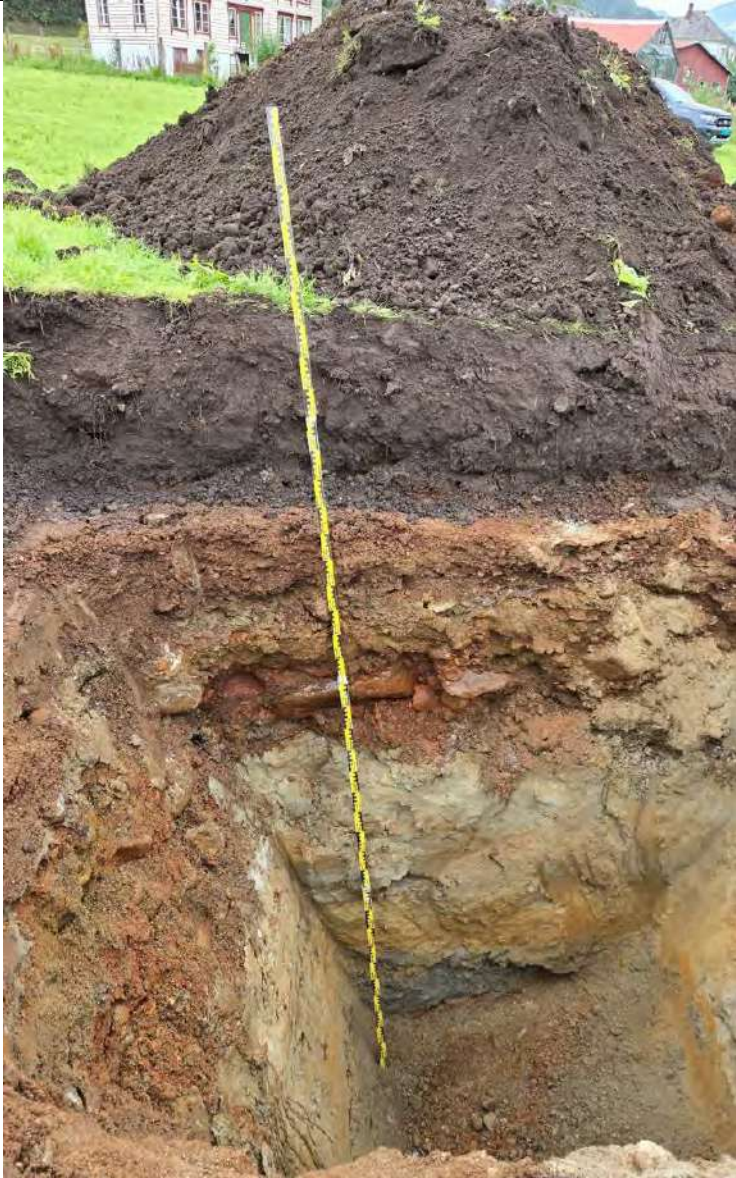
Tabell 3-2 Prøvegraving i posisjon PG1

| Dybde [m] | Visuell beskrivelse av graveprofil | Bilde 1 |
|---|---|---|
| 0,0-0,6 | Matjord | |
| 0,6-1,6 | Stein (i var. størrelse), sand, grus, humus.<br><br>Det rant vann inn i gropen fra underkant av dette laget. | |
| 1,6 – 2,8 | Finsand/silt | |
| 2,8 – 3,4 | Grov, ren sand. | |

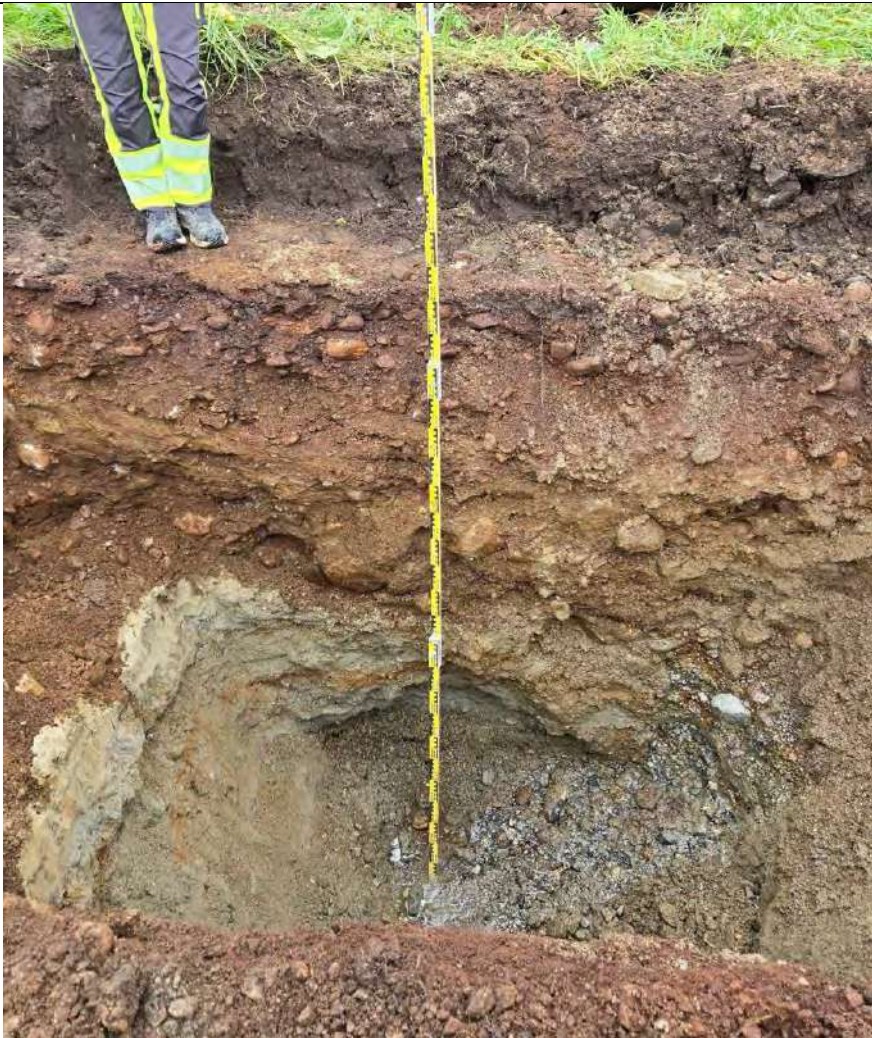
Tabell 3-3 Prøvegraving i posisjon PG2

| Dybde [m] | Visuell beskrivelse av graveprofil | Bilde 2 |
|---|---|---|
| 0,0-0,6 | Matjord | |
| 0,6-1,7 | Stein (i var. størrelse), sand, grus, humus.<br>Det rant vann inn i gropen fra underkant av dette laget. | |
| 1,7-3,0 | Grov sand med innhold av grus. | |

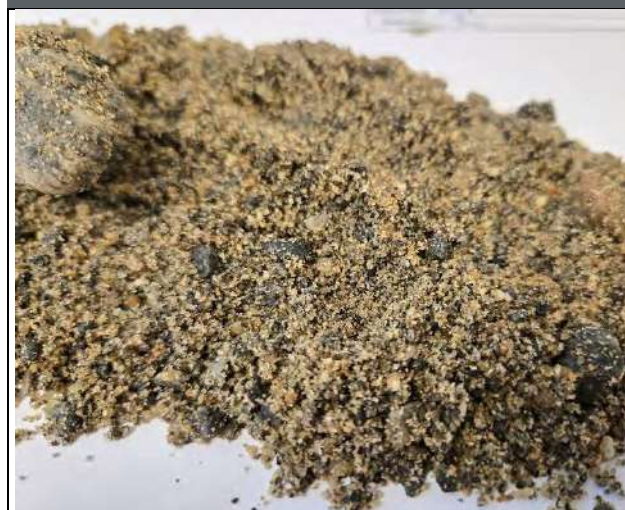
Figur 3-4: Nærbilde grov sand ved 3,0 m i PG1

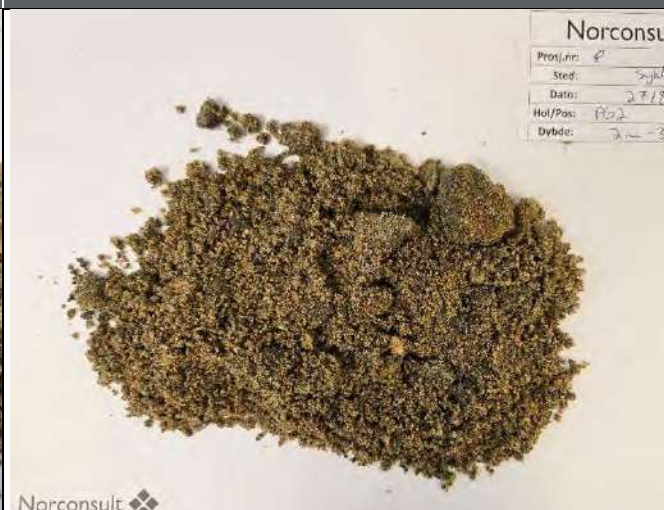
Figur 3-5: Grov sand ved 2,0 - 3,0 m i PG2
