# ALTERNATIV C-UNDERSØKELSE

Hofseth Aqua AS  
45134 – Bugane

Rapportnr.: 2026-0772

Oppdragsbeskrivelse: Alternativ C-undersøkelse med ROV for å kartlegge hardbunnsområder og potensielle prøvetakingspunkter egnet for bløtbunnsmetodikk ved lokalitet Bugane i Sykklyven kommune, Møre og Romsdal fylke.

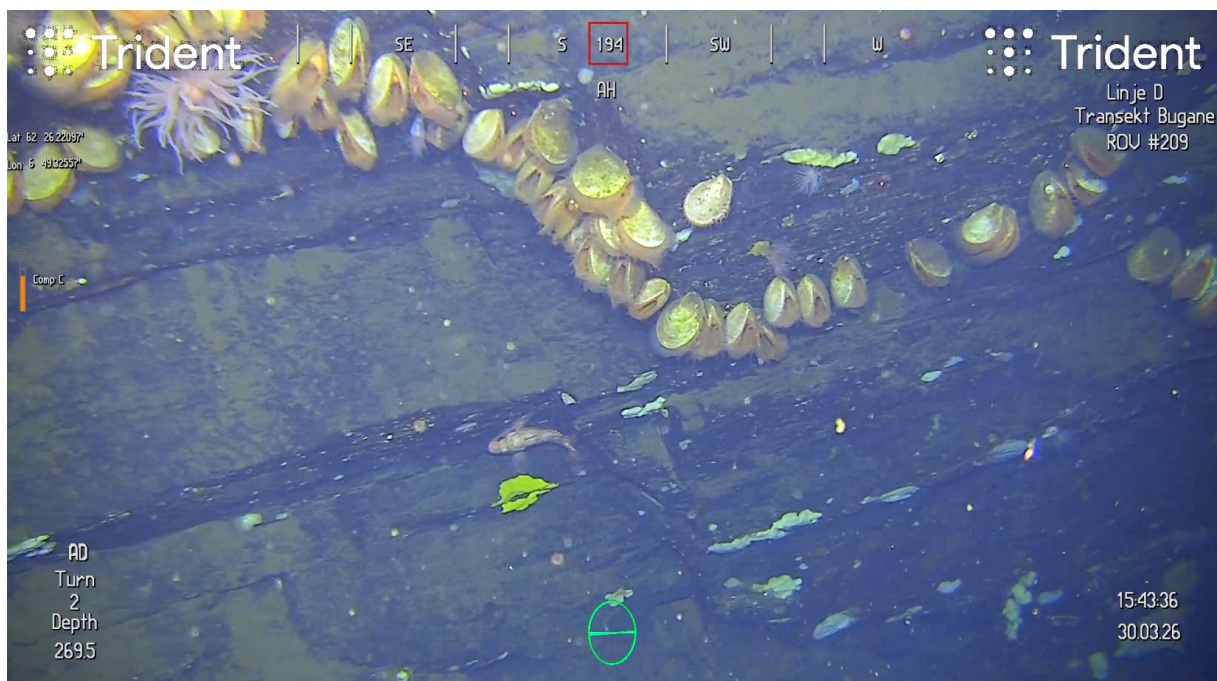
Figur 5.1.2 Kjempefiskjell, gruppe 1 svamp og Sebastes sp. ved søkelinje D.

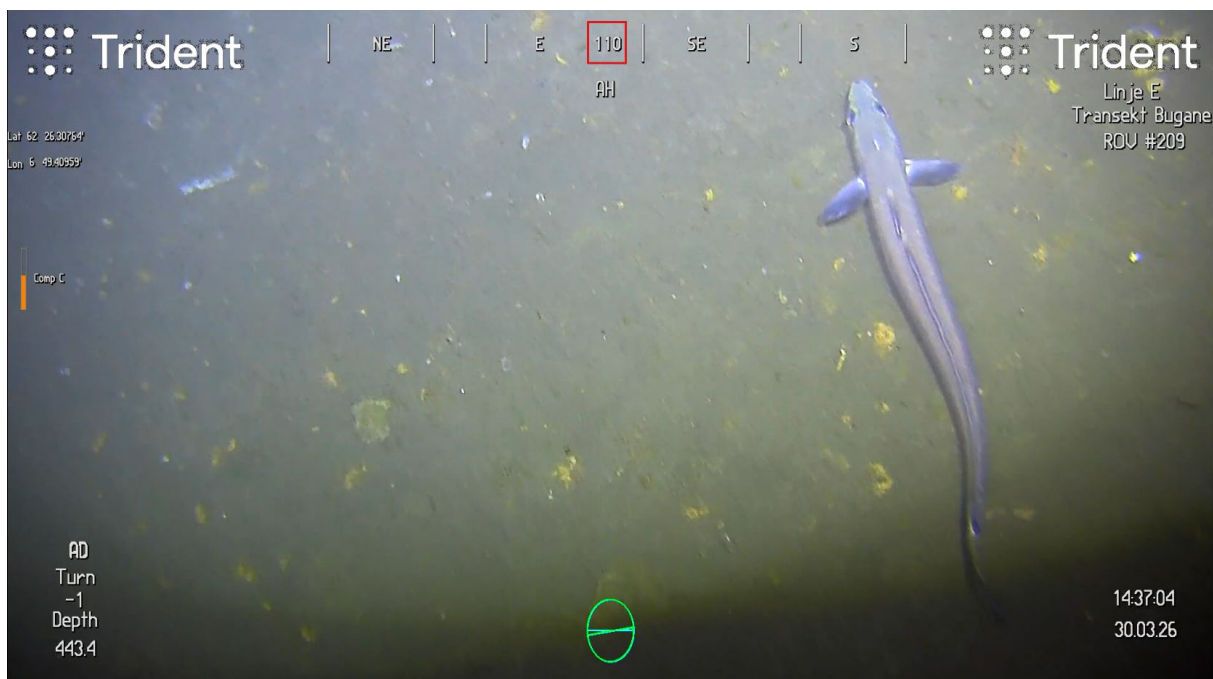
Figur 5.1.3 Lange ved søkelinje E.
