# Hundeidvik – Sykkylven

Geoteknisk notat

Reguleringsplan

Dokumentnr. 22276-RIG02

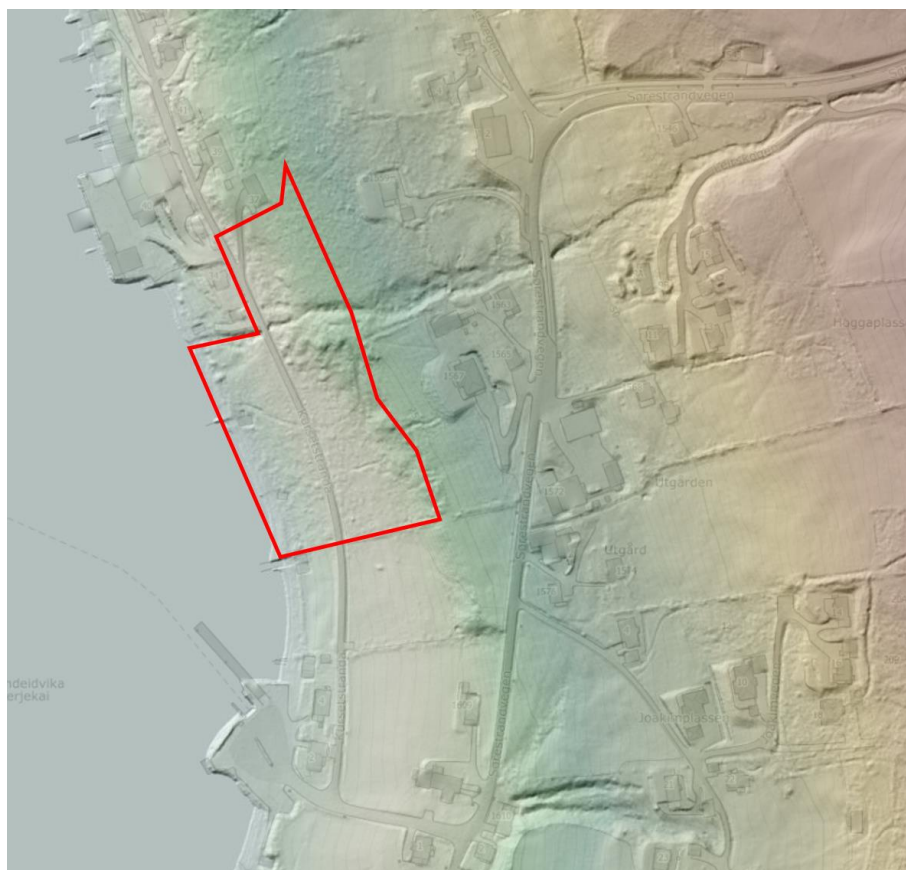
Figur 2: Topografisk kart med skyggerelieff (Kilde: nve.no, hentet 23.05.2023)

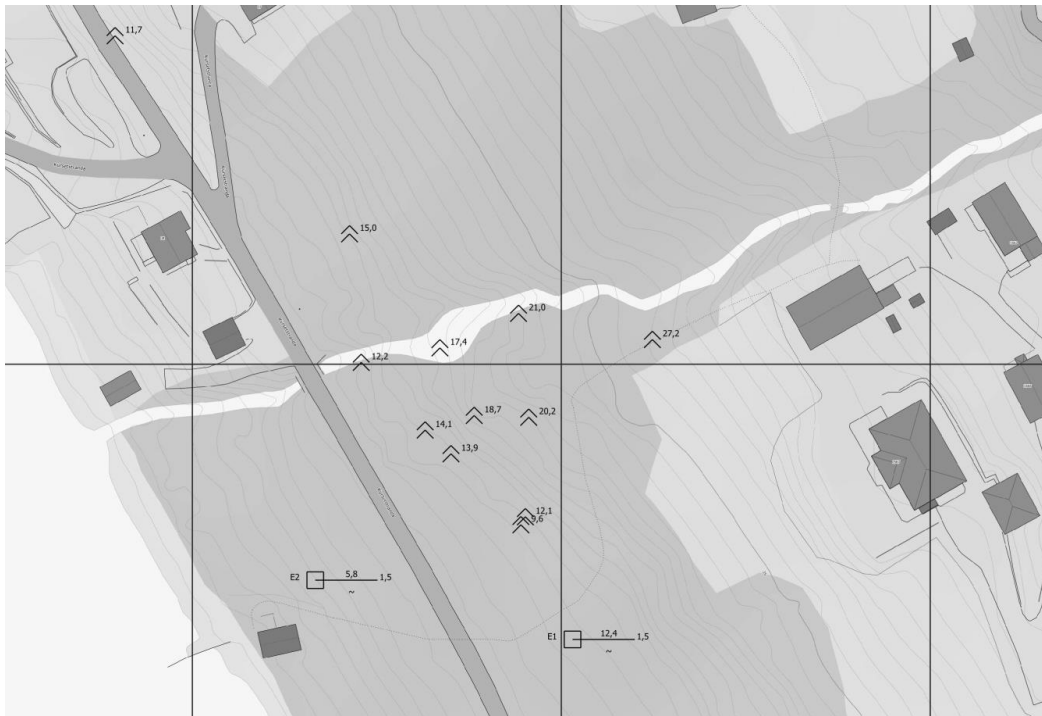
Det er utført grunnundersøkelser i forbindelse med de geotekniske vurderingene. Det er målt inn berg i dagen i flere posisjoner på området. I tillegg er det utført prøvegraving i to posisjoner. Gravingen ble avsluttet i meget faste masser, antatt morene, ca. 1,5 meter under terreng.

Figur 7 Situasjonsplan med undersøkte posisjoner (1).
