Til: Hofseth Aqua AS  
v/ Nicole Salbuvik  
Kopi til:  
Dato: 2021-05-06  
Rev.nr. / Rev.dato: 0 /  
Dokumentnr.: 20210219-02-TN  
Prosjekt: Skredfarevurdering for oppdrettsanlegg i Storfjorden  
Prosjektleder: Katrine Mo  
Utarbeidet av: Katrine Mo, Frode Sandersen, Peter Gauer  
Kontrollert av: Ulrik Domaas

## Skredfarevurdering Bugane

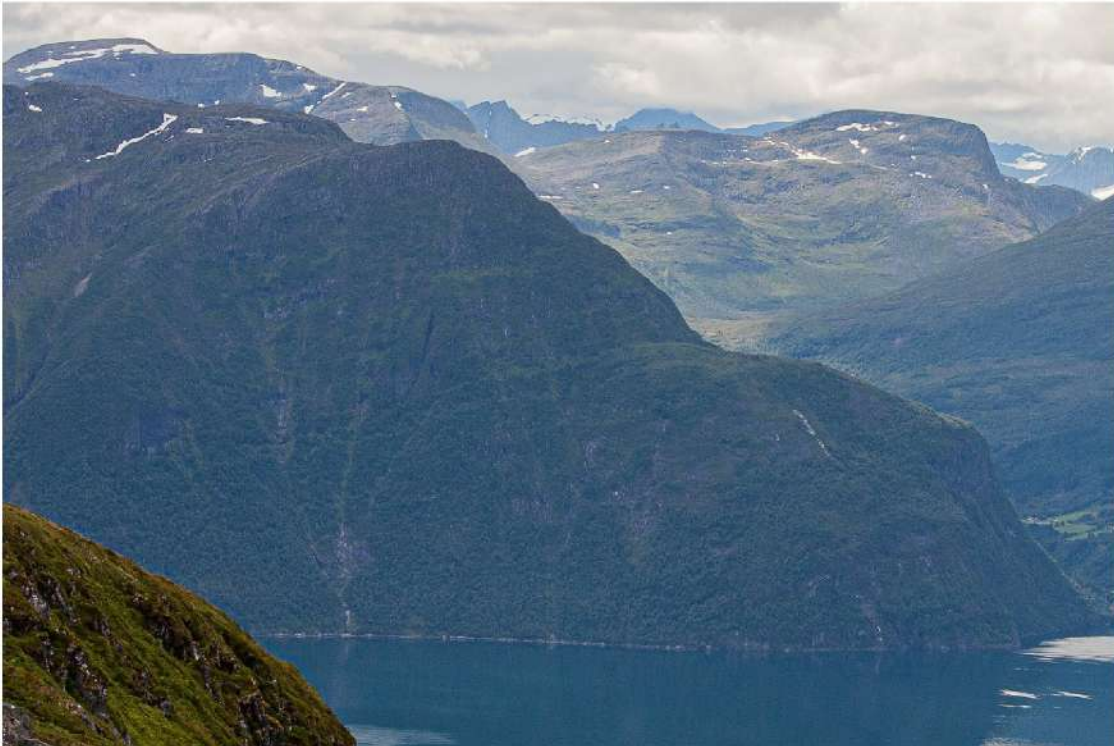
Figur 2-6. Helikopterbilde av fjellsiden. Foto (Ulrik Domaas).

Det er noe skog i området som er synlig på flybilder. Dette er antatt bjørkeskog, og den er relativt tynn. Det kan antydes en fortetting av skogen fra flybilder fra 2007 og 2013, men dette er usikkert. Skog som vokser opp i skredbanene vil imidlertid ødelegges hver gang det går store og sjeldne skred. Helikopterbilde av fjellsiden i Figur 2-6.

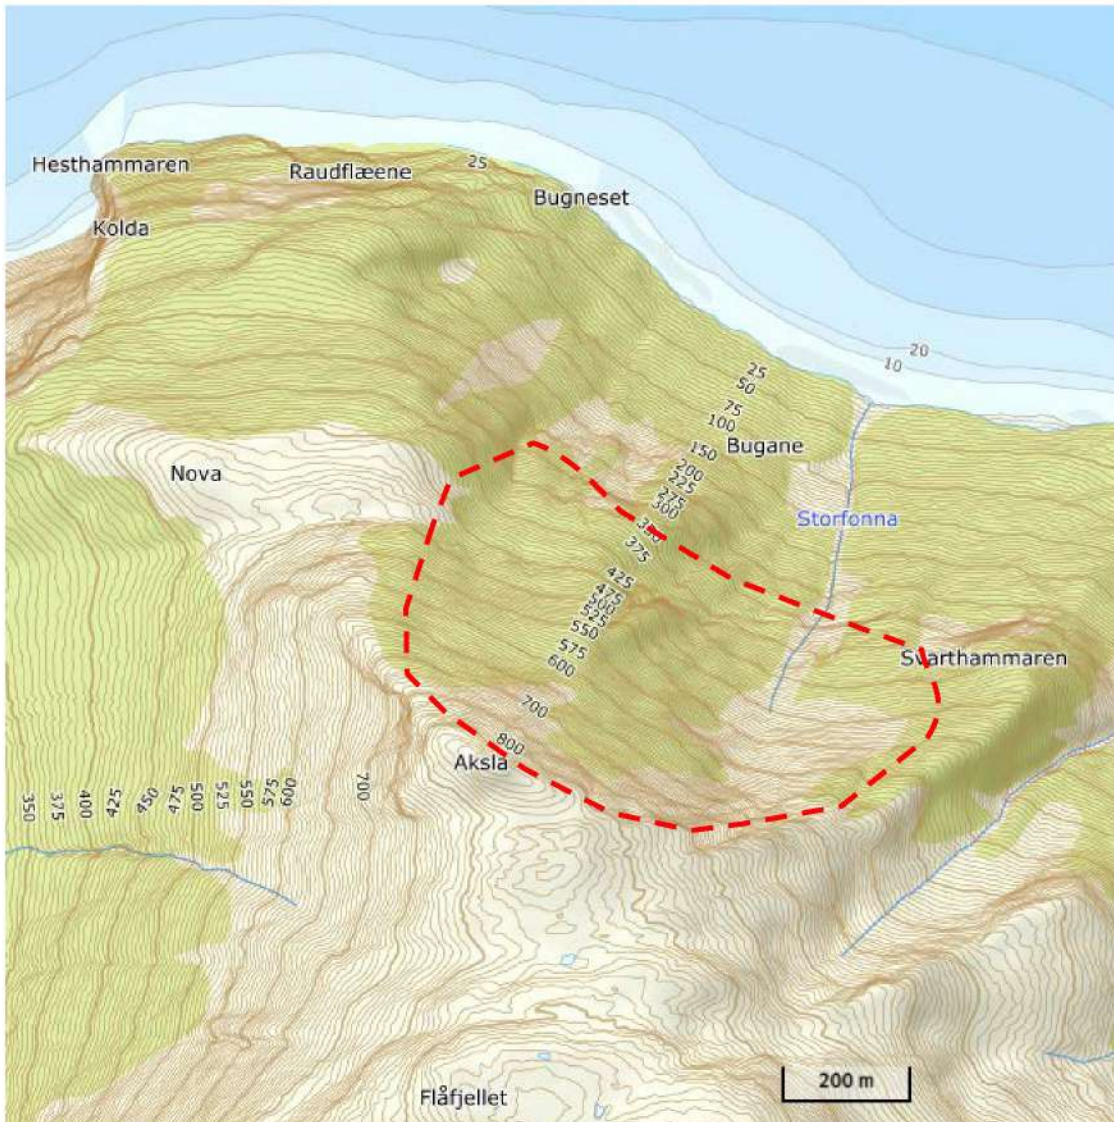
Figur 4-3. Område som ligger særlig til rette for avlagring av vindtransportert snø.

Klimaanalysen indikerer at det kan legges seg opp flere meter snø i fjellområdene på høyde med Aksla. Skålførmasjonene nord og nordøst for Aksla ligger godt til rette for ekstra avlagring av vindtransportert snø, men snøavlagringen vil være mindre på ryggen som ligger i nordvestlig retning ut fra toppen og nord for Nova (Figur 4-3). Dette har stor betydning for størrelsen på skredene. Kryssavlagring på grunn av sørlig vind etter et snøfall kan øke snøhøyden i nordlige aspekter.
